# Konzept zur Starkregen- und Hochwasservorsorge für die Verbandsgemeinde Daun

## Ortsgemeinde Sarmersbach

Planungsbüro Hömme GbR  
Ingenieurbüro für Wasserbau und Wasserwirtschaft  
Römerstraße 1  
D-54340 Pölich

Februar 2021

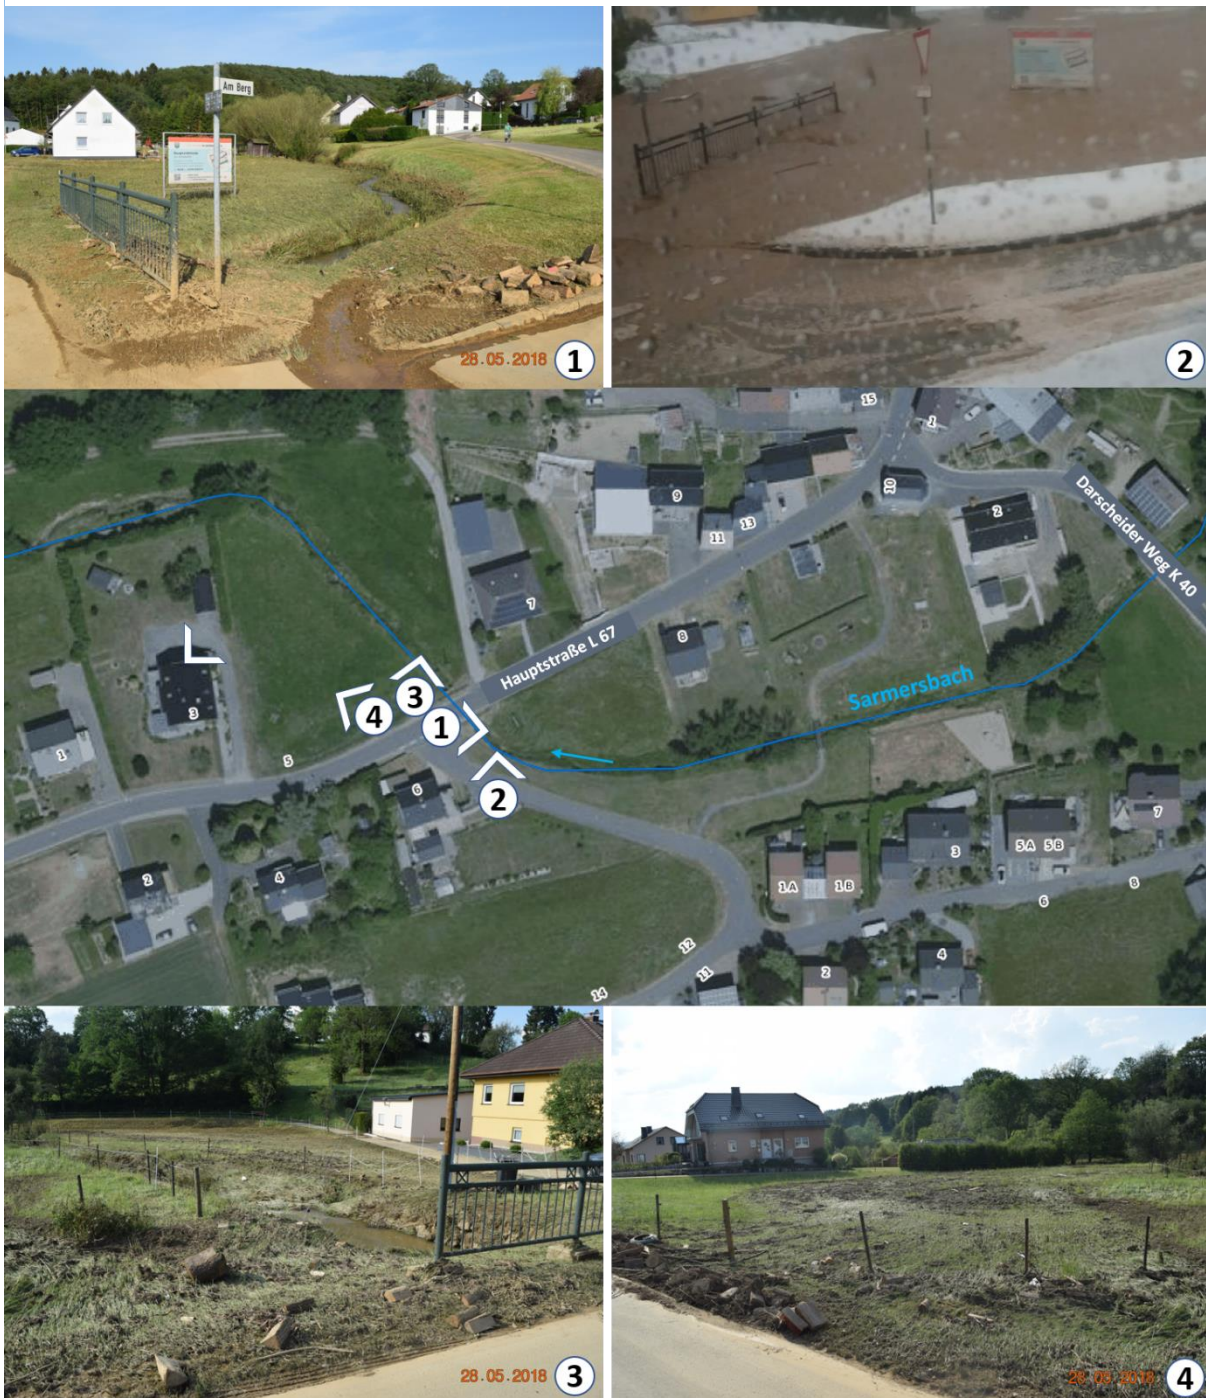
Abb. 3: Sichtbare Ausbreitung des Hochwassers am Sarmersbach 2018 am Tag danach  
(Foto 2: Freiwillige Feuerwehr Daun)

Besonders heftig waren die Überschwemmungen auch am 27. Mai 2018 durch den hochwasserführenden Sarmersbach. Zwischen 18.00 und 20.00 Uhr regnete es bis zu 30 mm pro Stunde im Einzugsgebiet des Gewässers (siehe Abb. 2). Nach Aussagen der Betroffenen war die Ausbreitung der Überschwemmung vergleichbar mit dem dargestellten Überflutungsbereich in den Sturzflutgefahrenkarte des Landes (vgl. Kapitel 2.1). Einige Wohnobjekte waren durch das Hochwasser sowie durch Kanalarückstau betroffen (siehe Tab. 2). Erschwerend kam der massive Hagelschlag hinzu, der Schäden an Häusern und Autos verursachte, Kanaleinläufe zusetzte und aufgrund der Menge teilweise wasserlenkend wirkte. Auch kam es zu stellenweise hohem Schlammeintrag von landwirtschaftlichen Nutzflächen in die Ortslage, der ebenfalls dazu führte, dass Einlässe verstopften und somit, nach Aussage der Anlieger, deutlich mehr Wasser über die Straße lief als beim Ereignis 2016.

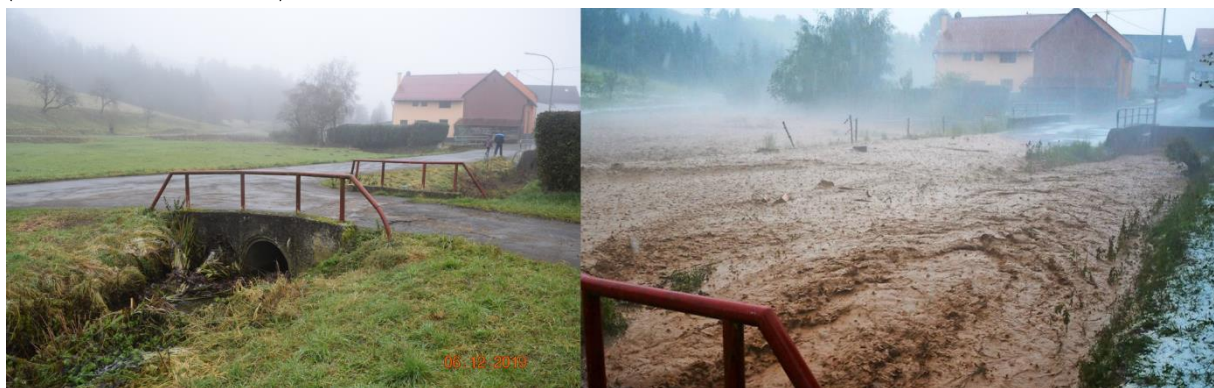
Abb. 4: Hochwasser im Gefeller Weg im Vergleich zum Normalwasserstand

Die immense Ausbreitung des Hochwassers im Bereich Gefeller Weg zeigt die Abb. 4.

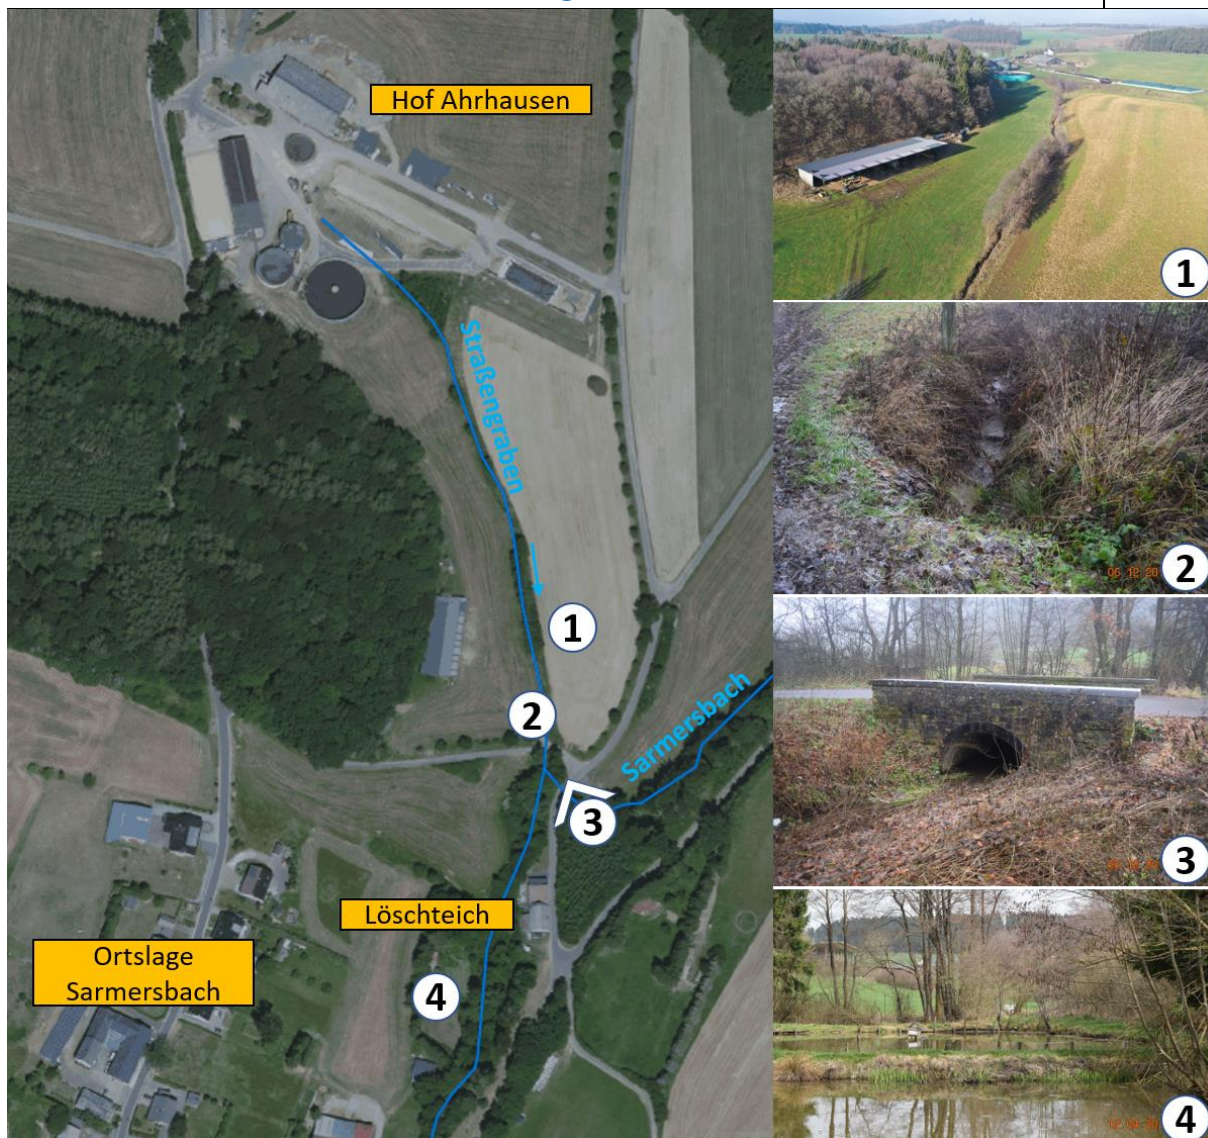
Nr. 1

Im Abschnitt von der Quelle bis zur Ortschaft fließt der Sarmersbach entlang landwirtschaftlich genutzter Flächen sowie eines Wirtschaftsweges. Unterhalb des Hof Ahrhausen mündet der Straßengraben im Bereich einer Wegekreuzung in den Sarmersbach. Der landwirtschaftliche Betrieb war bereits mehrfach durch Starkregen von Überschwemmungen betroffen. Der Straßengraben ist als Gewässer 3. Ordnung partiell auf dem Grundstück des Hofes verrohrt. Aufgrund verstopfter Durchlässe wurde die Betriebshalle 20 cm und der Hof etwa 40 cm überschwemmt. Brennholz wurde

mitgerissen und bis in die Ortslage transportiert. Auch der Wegedurchlass im Mündungsbereich war verstopft und führte zu Rückstau sowie einer Überschwemmung des Weges.

Bei der Gewässerbegehung war augenscheinlich eine hohe Belastung des Straßengrabens erkennbar, die vermutlich durch Einleitungen des Hofes induziert waren. Bei zeitlich späteren Nachbegehungen waren diese so nicht mehr erkennbar. Unterhalb des Wegedurchlasses steht ein alter, baufälliger Schuppen rechts des Baches, der aus Gründen der Hochwassersicherheit entfernt werden sollte.

- Optimierungspotenziale entlang des Gewässers werden im Rahmen der Aufstellung des Gewässerentwicklungskonzeptes für den Sarmersbach erhoben und aufgeführt. Im Oberlauf ist die Herstellung von Flächen zum zeitlich begrenzten Einstau entlang des Gewässers möglich und sinnvoll. Die Sicherung des Betriebsgeländes und der Gebäude und Hallen ist im Rahmen der Eigenvorsorge durch den Eigentümer zu leisten. Verhindert werden müssen wassergefährdende Einleitungen in das Gewässer durch den landwirtschaftlichen Betrieb sowie der Transport von losen Materialien und Gegenständen bei Hochwasser.
- Die erosionsgefährdeten Flächen oberhalb des Hofes sollten entsprechend sensibel bearbeitet und bewirtschaftet werden, sodass der Wasserabfluss nach Starkregen und insbesondere die Mobilisierung von lockerem Bodenmaterial reduziert wird.

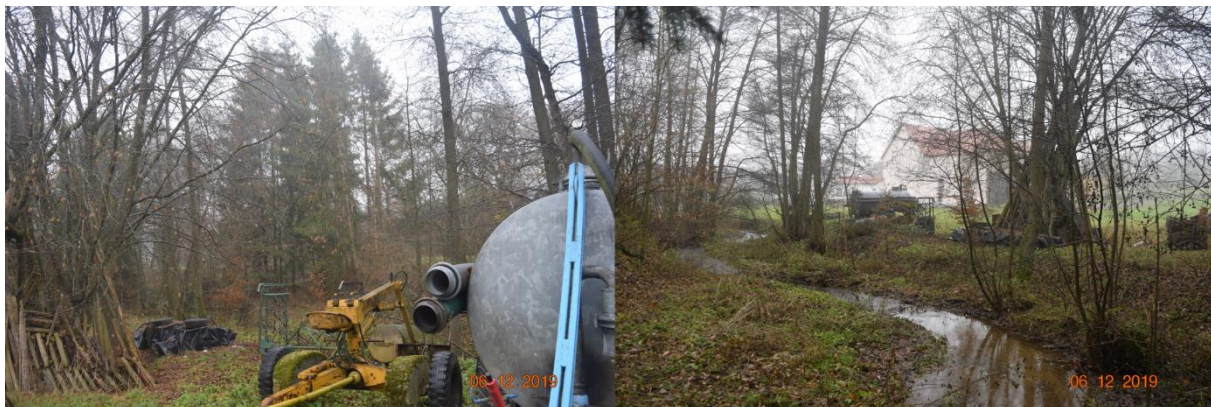
Abb. 10: Lagerungen im Abflussbereich des Baches am alten Feuerwehrhaus

Zwischen Einmündung des Straßengrabens und der Querung des Gefeller Weges (siehe Kapitel 3.2) passiert der Sarmersbach im Nebenschluss einen Löschteich und einen Fischweiher sowie das alte Feuerwehrhaus, das als Materialgarage (u.a. liegen hier 600 Meter Schlauch) genutzt wird. Durch das Hochwasser nach den Starkregenereignissen kam es bereits zu einer Überschwemmung der Anlagen. Vor allem durch das mitgeführte Bodenmaterial waren die Teiche stark verschlammmt und eine Wasserentnahme zwischenzeitlich nicht möglich. Ein Großteil des Oberflächenabflusses entlang der Tiefenlinie nördlich der Hilgerather Straße (siehe Kapitel 2.1) ging nicht direkt in den Bach, sondern erst über Löschteich und Fischweiher. Durch das Hochwasser am Sarmersbach und den Rückstau am Gefeller Weg, stand das Wasser auch bis zum alten Feuerwehrhaus, welches dann nicht mehr zugänglich ist. Hier kann im Rahmen der Eigenvorsorge das Gelände so modelliert werden, dass das Feuerwehrhaus bei einer Überschwemmung noch zugänglich ist – unter Berücksichtigung der gesetzlichen Vorgaben für bauliche Veränderungen im Bereich eines Gewässers 3. Ordnung. Wichtig ist zudem, dass lose direkt im Abflussbereich des Gewässers liegenden Materialien und Geräte aus

dem gefährdeten Bereich entfernt und entsprechend gesichert werden (siehe Abb. 10).

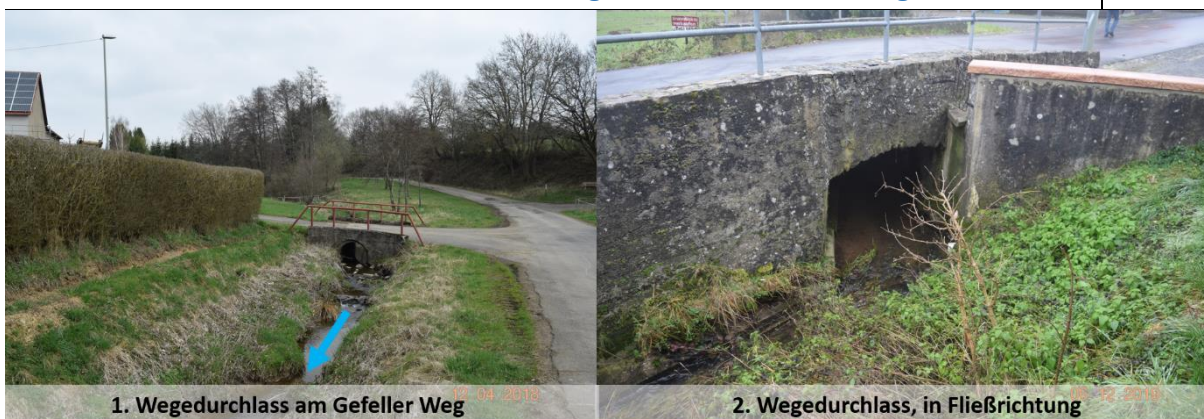
Nr. 2

Der Sarmersbach durchläuft im Gefeller Weg kurz hintereinander zwei Wegedurchlässe, den zweiten im rechten Winkel. Hier kommt es bereits bei leicht steigendem Wasserstand aufgrund dessen zu einer hydraulischen Überlastung (siehe Abb. 4 und Foto oben rechts). Auch 2016 und 2018 waren die Durchlässe rasch verstopft, es kam zu Rückstau und schließlich zu einem Übertritt des Wassers auf den Weg und die un bebauten Grünflächen links des Baches. Am ersten der beiden Durchlässe tritt der Bach als erstes über. Vor und hinter den Durchlässen sind bereits starke Erosionserscheinungen durch schießenden Abfluss erkennbar.

Die Gewässerunterhaltung ist in diesem Bereich besonders wichtig, um die Durchflusskapazität zu erhalten und die ohnehin schlechte hydraulische Situation nicht zusätzlich zu verschärfen. Dazu sind regelmäßige Kontrollen und bei Bedarf Unterhaltungsmaßnahmen durchzuführen. Festgelegt werden soll, welche Maßnahmen in welchen Abständen notwendig sind. Insbesondere die Durchlässe sind durchgehend freihalten, um den Abfluss sicherzustellen.

Eine Verbesserung der Gesamtsituation und eine Hochwasserentlastung in diesem Bereich soll im Rahmen eines Gewässerprojektes am Sarmersbach umgesetzt werden, welches das gesamte Gewässer von der Quelle bis zur Mündung betrachtet. Dazu wird bereits ein Gewässerentwicklungskonzept erarbeitet, welches die strukturellen Defizite und mögliche sowie sinnvolle Verbesserungen für die einzelnen Abschnitte in den Gemarkungen Sarmersbach und Nerdlen aufzeigt. Bereits bei der innerörtlichen Gewässerbegehung mit den Anliegern wurden Potenziale zur Verbesserung am Gewässer aufgenommen. Zudem wurden die Anlieger auf Gefahrenpunkte auf dem eigenen Grundstück aufmerksam gemacht und angeraten, welche Dinge aus Sicht der Hochwasservorsorge beseitigt oder verändert werden sollten.

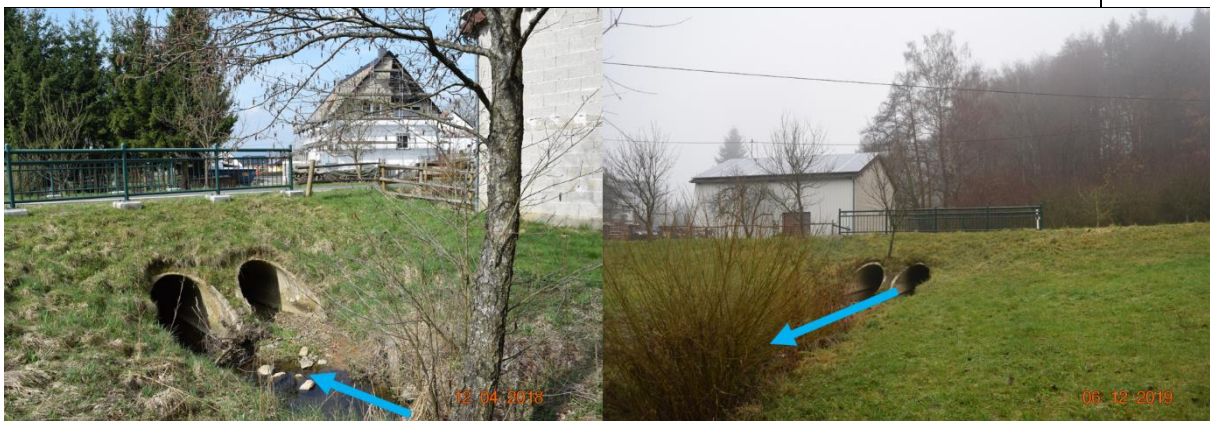
Nr. 3

Der Sarmersbach quert den Darscheider Weg in einer Doppelverrohrung (siehe Foto oben). Durch mitgeführtes Treibgut und von Privatgrundstücken mitgerissene Holzstücke kam es auch hier zu einer Verkläunung und Ausuferung des Baches, die die Grundstücke und zum Teil auch Gebäude bzw. Garagen/ Schuppen flutete. Ein großes Problem waren vor allem die privaten Lagerungen am Bach. Nach Aussage der Betroffenen haben diese bereits 2016 den Hochwasserabfluss behindert. Zwar hätten manche Grundstückseigentümer die Lagerungen schon etwas weiter vom Gewässer entfernt gelagert, aber aufgrund der großflächigeren Überflutungen wurde es 2018 dennoch mitgerissen.

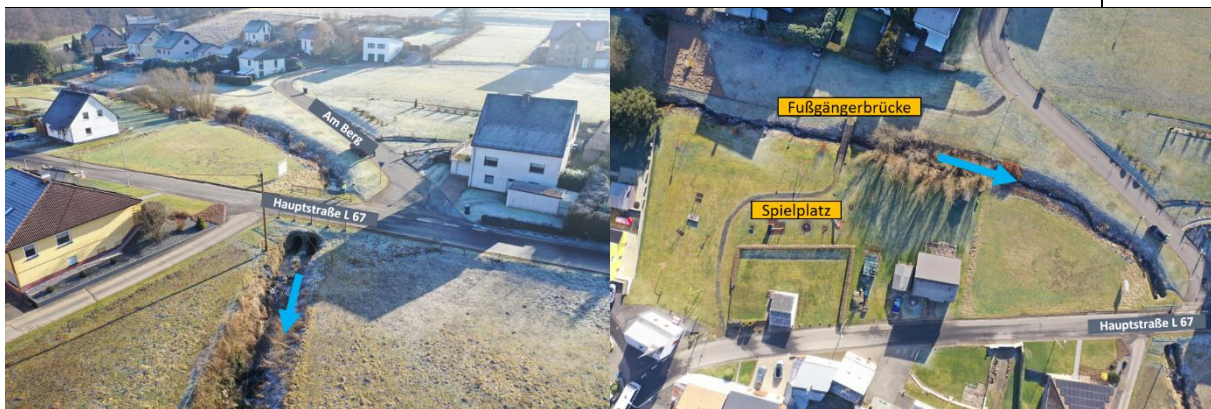
Nr. 4

Im weiteren Verlauf nach Querung der K 40 fließt der Sarmersbach entlang von Wiesenflächen, des Kinderspielplatzes und des Grundstücks Hauptstraße 8. Bei den Hochwasserereignissen waren die Wiesen und der Spielplatz bis zum Haus überschwemmt. Am Ortseingang quert der Sarmersbach die Hauptstraße (L 67) ebenfalls in einer Doppelverrohrung.

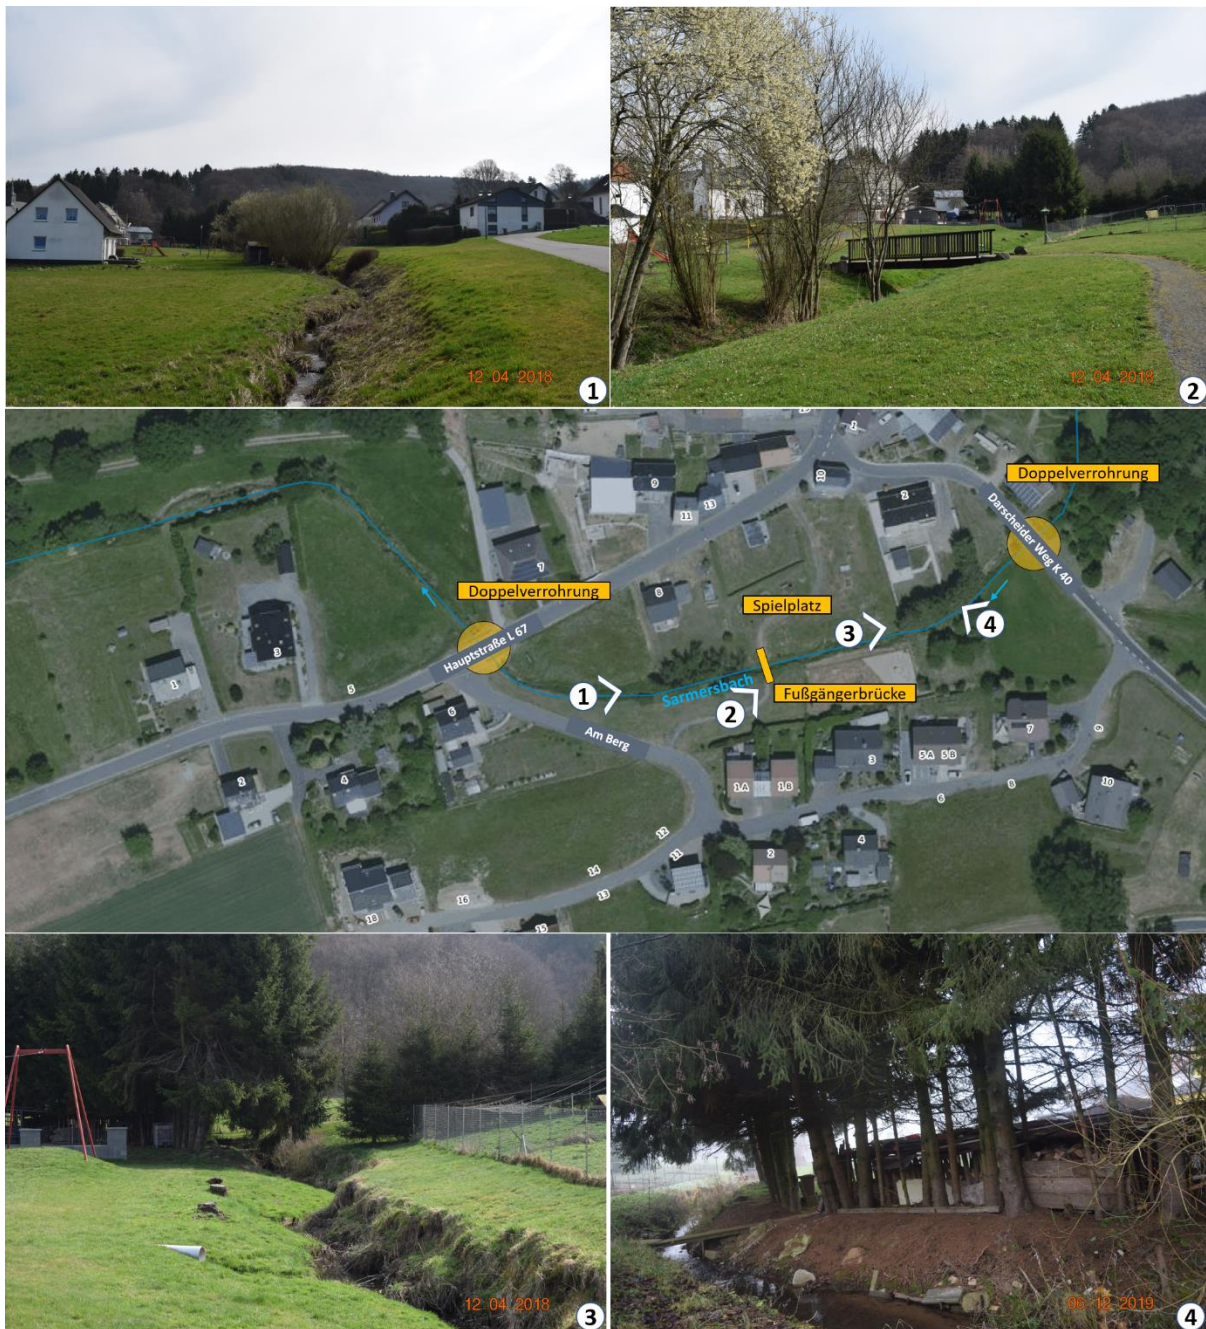
Abb. 13: Sarmersbach zwischen Darscheider Weg und Ortseingang

Das Wasser stand 2018 bis zur Fußgängerbrücke am Spielplatz (siehe Abb. 13), es kam jedoch nicht zu Rückstau oder Schäden an der Brücke. Die Wiesen und der Spielplatz lassen sich gut in eine wasserbauliche Maßnahme integrieren, hochwassergefährdet ist lediglich das Anwesen Hauptstraße 8. Unbebauter Retentionsraum steht entlang des Gewässers zur Verfügung und kann bei einer wasserbaulichen Maßnahme entsprechend an das Gewässer angeschlossen werden.

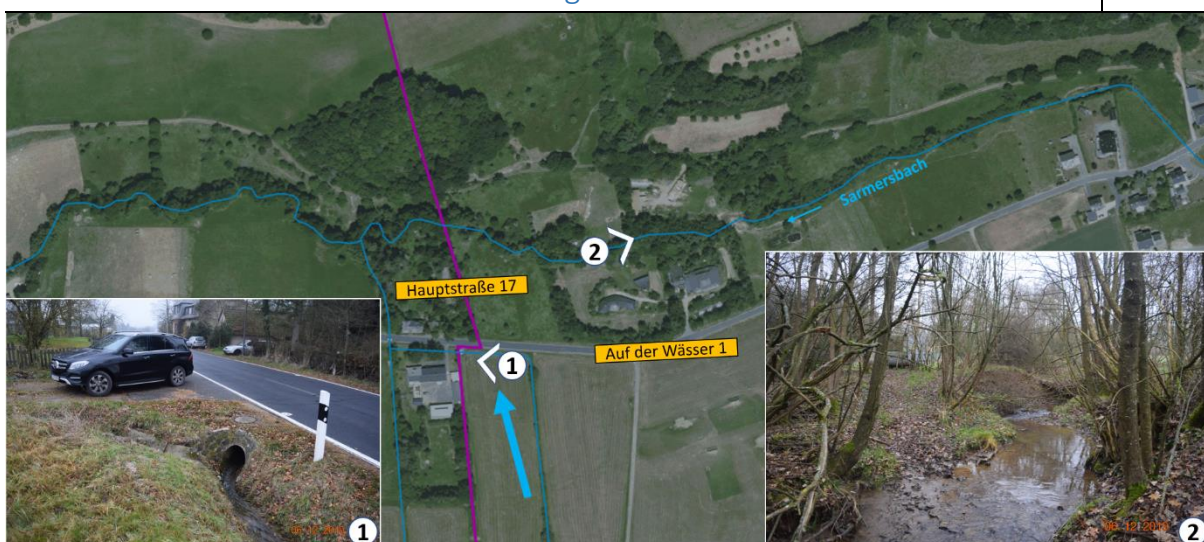
Nr. 5

Im Verlauf zwischen den Ortslagen Sarmersbach und Nerdlen besteht lediglich an zwei Stellen eine Hochwassergefährdung von bebauten Privatgrundstücken, im Bereich Hauptstraße 17 und Auf der Wässer 1 (Gemarkung Sarmersbach), wobei die Ausuferung des Baches auf diesen Grundstücken keine Beeinträchtigung für die Eigentümer darstellen und auch keine Wohnobjekte betreffen. Bei der

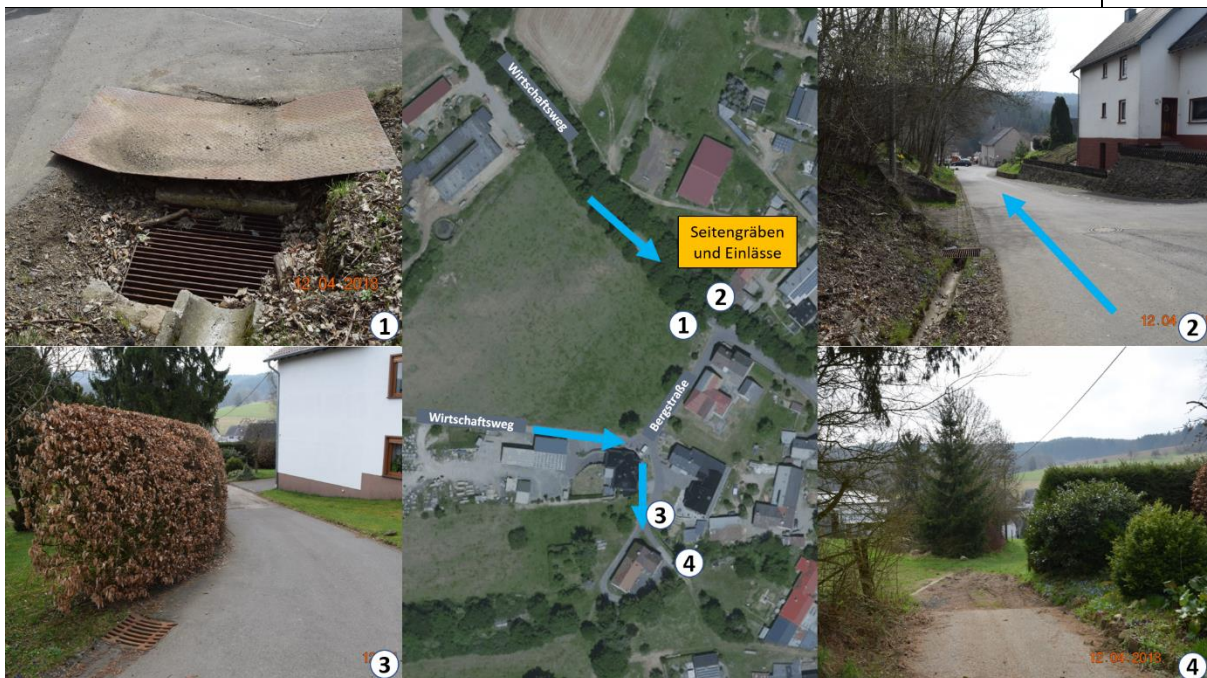
Nr. 6

Verstärkt durch Starkregenereignisse kommt es mittlerweile häufiger Wasserabfluss entlang des Wirtschaftsweges in Verlängerung der Bergstraße nach Nordosten (Richtung Sportplatz). Die Halbschalentrassen entlang des Weges wurden vor Kurzem erneuert. Wenn die Einlassbauwerke im Übergangsbereich von Bergstraße und Wirtschaftsweg überlastet sind oder durch bspw. zugesetzt sind, fließt das Wasser der Straße folgend durch den Ort. Besonders 2016 war dies durch Kies und Bodenmaterial der Fall, vermutlich aufgrund kurz vorher durchgeführten Wegebaumaßnahmen durch den Breitbandausbau und einer Hangmulchung. Zur Entschärfung der Situation an den Einlässen sollen diese neugestaltet werden, etwa mit einem dreidimensionalen Rost, sodass ankommendes Material den Einlass nicht verstopft und Wasser in den Kanal abfließen kann, solange dieser noch Kapazitäten hat.

Zu einem weiteren Wasserabfluss im Bereich der Bergstraße kam es zwischen den Gebäuden Nr. 7 und 9, da der Einlass in der Straße ebenfalls überlastet war.

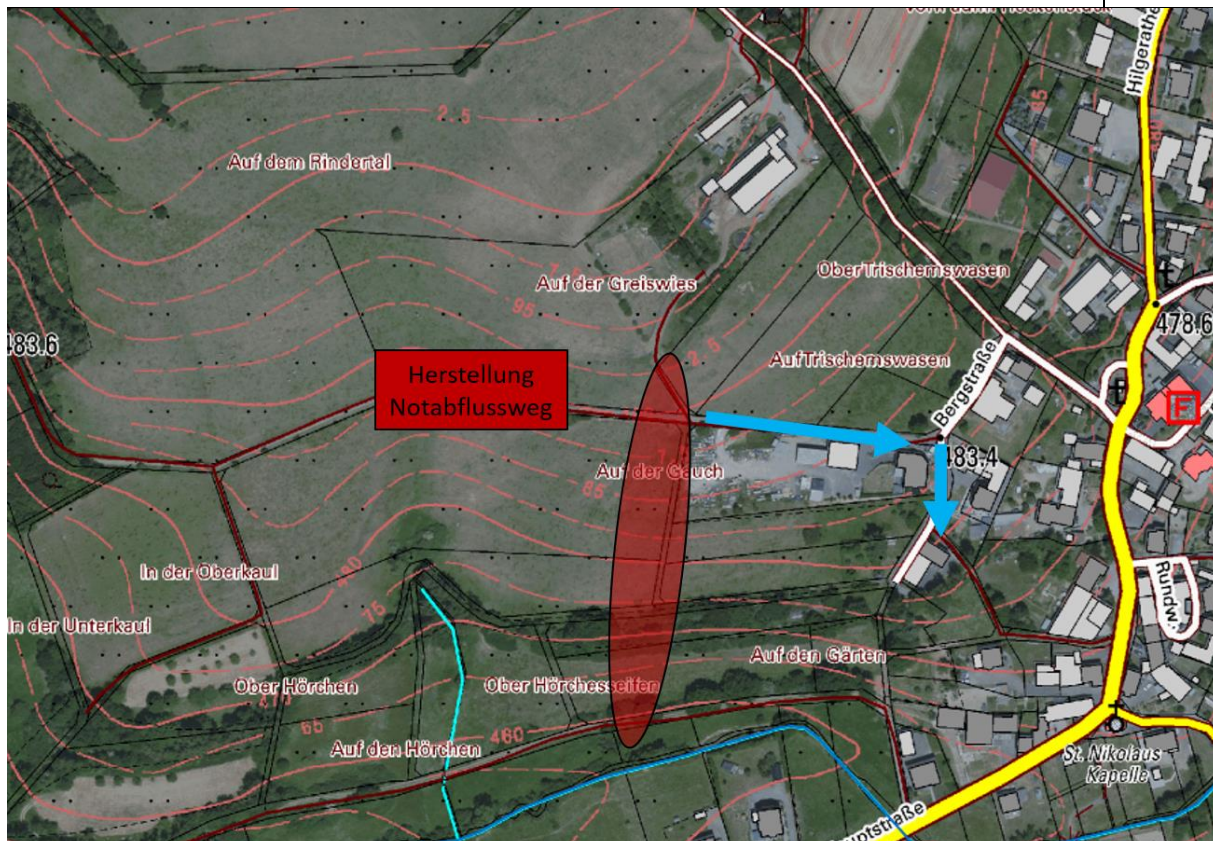
Nr. 7

Das Problem des Oberflächenabfluss und der Überlastung des Kanalnetzes in der Bergstraße wurde auch durch Wasser des einmündenden Wirtschaftsweges verschärft. Hier kam es aus dem Außengebiet zu Abfluss entlang des Weges. Aus Vorschlägen der Anlieger sowie der Flächenbewirtschafter wurde die Maßnahme zur Herstellung eines Notabflussweges hergeleitet, durch den das Wasser des Weges bereits vor der Bebauung in Richtung des Sarmersbaches abgeschlagen werden. In Abstimmung mit den Flächeneigentümern und landwirtschaftlichen Pächtern soll die Anlage von Gräben und Mulden erfolgen, die das bei Starkregen anfallende Wasser der umliegenden Flächen in den Sarmersbach ableiten.

Ergebnis: Maßnahme Sar\_05

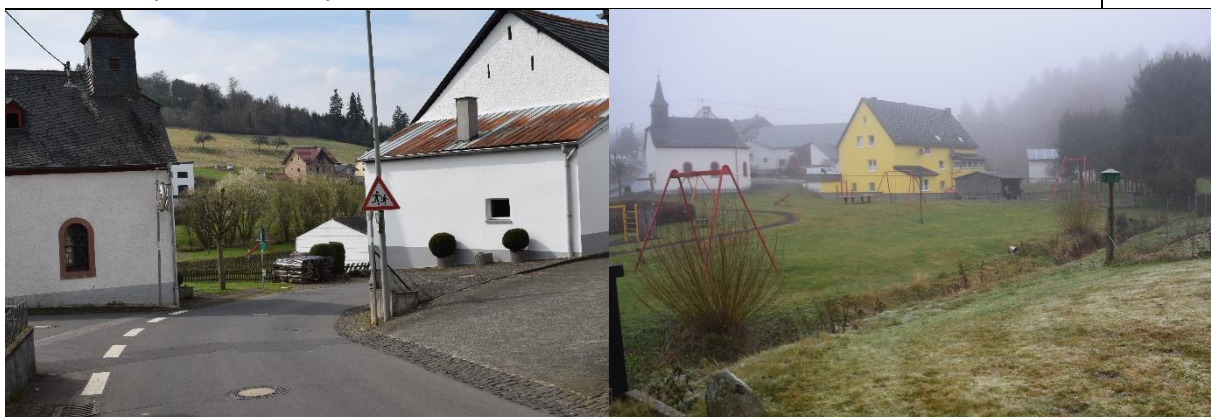
Nr. 8

Vor der Nikolauskapelle wird der Regenwasserkanal mit DN 400 zu DN 300 verengt und in den Sarmersbach geleitet (siehe Kapitel 3.4). 2016 führte dies zu einer erheblichen hydraulischen Überlastung und einer Wasserfontäne in der Straße. Das Defizit ist den Verbandsgemeindewerken bekannt und wurde im Rahmen dieser Konzeptaufstellung erörtert, ein Ortstermin mit einem Planungsbüro hat bereits stattgefunden. Die Planung war bereits 2019 vorgesehen, 2020 soll der Zustand behoben werden.

Ergebnis: Maßnahme Sar\_03

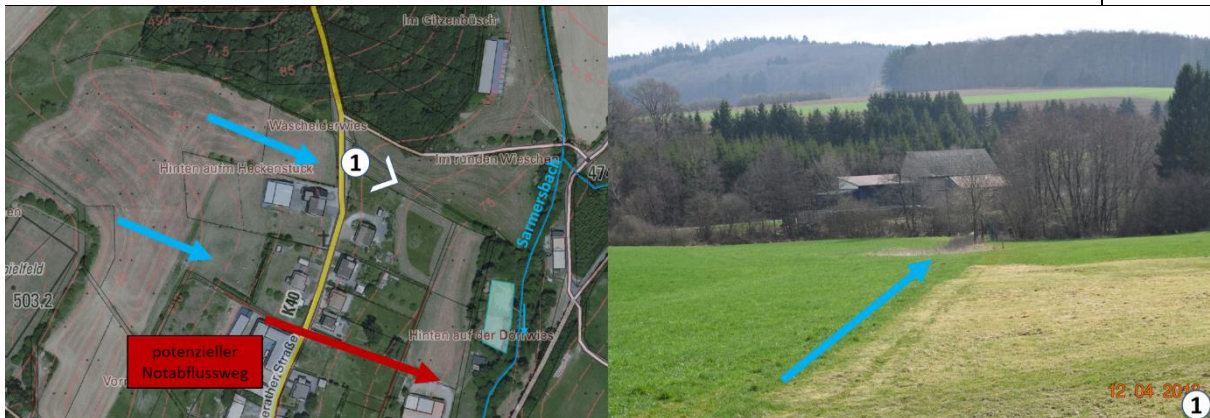
Nr. 9

2018 waren Gebäude von Wasserabfluss durch Starkregen und Hagel betroffen. Teilweise wirkte der Hagel aufgrund der großen Menge (siehe Abb. 3) wasserlenkend. Am Ortsausgang führt die Tiefenlinie den Starkregen konzentriert in Richtung des Sarmersbaches. Hier kann es dadurch zu einer Überschwemmung der Kreisstraße kommen. Der Wasserabfluss hinter den Grundstücken Hilgerather Straße 5 und 7 könnte, sofern er im Bereich des Wirtschaftsweges gefasst werden kann, durch Herstellung eines Notabflussweges zwischen bebauten Grundstücken in Richtung des Sarmersbaches geleitet werden. Dazu müsste jedoch der entsprechende Abflusskorridor bis zum Gewässer entsprechend baulich hergerichtet und sichergestellt werden, dass dadurch keine anderen Objekte zusätzlich gefährdet werden.

Nach Aussage der Anwohner war auch ein Stromkasten in der Straße überschwemmt, zu Beeinträchtigung der Versorgung ist es dadurch offenbar nicht gekommen. Durch die Betreiber kritischer Infrastrukturen ist sicherzustellen, dass die Anlagen auch im Fall von Starkregen und Hochwasser funktionsfähig bleiben.

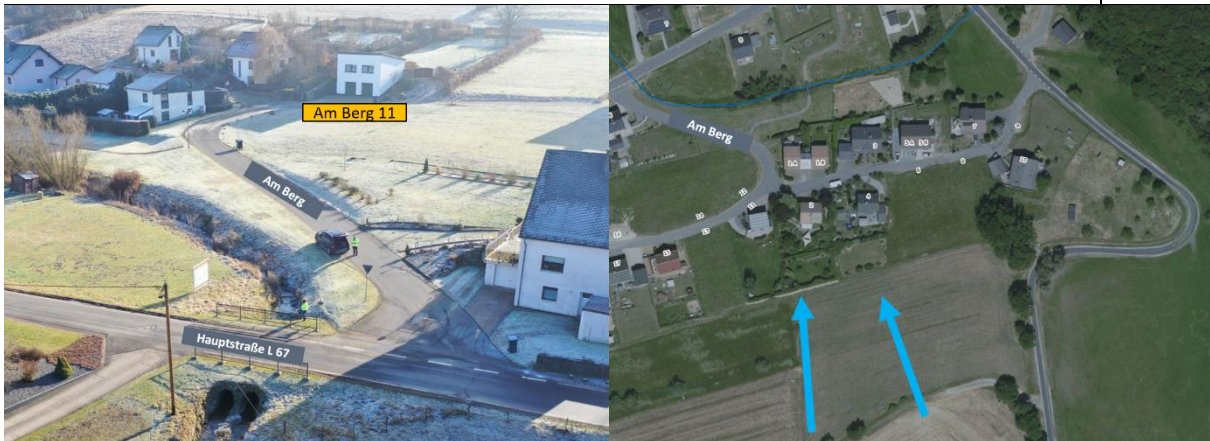
Nr. 10

Durch den Starkregen kam es auch in der Straße Am Berg zu breitflächigem Abfluss durch Wasser und Schlamm, der von den Feldern oberhalb der Bebauung kam.

Ergebnis: Hier ist bei der Bewirtschaftung und Bodenbearbeitung der landwirtschaftlichen Flächen, oberhalb der Bebauung, darauf zu achten, dass die Erosion und der Bodenabtrag bei Starkregen nicht begünstigt wird (siehe Kapitel 2.2).
