Konzept zur Starkregen- und Hochwasservorsorge für die Verbandsgemeinde Daun

Stadt Daun:
Stadtteile Boverath, Kernstadt,
Gemünden und Weiersbach

Planungsbüro Hömme GbR
Ingenieurbüro für Wasserbau und Wasserwirtschaft
Römerstraße 1
D-54340 Pölich

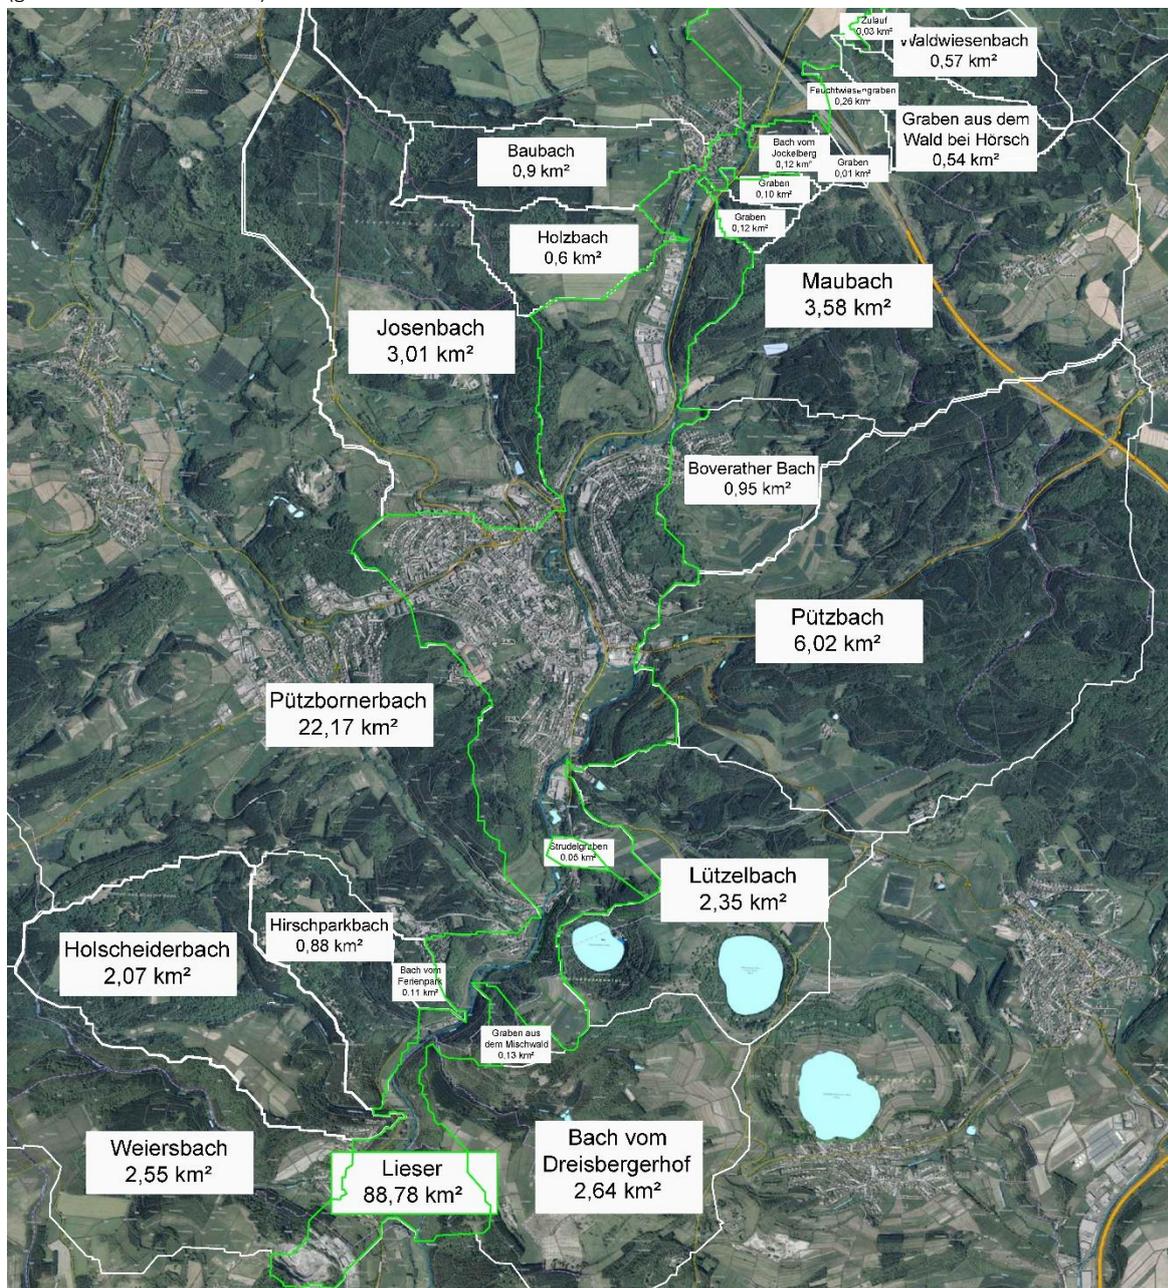
Abb. 1: Relevante Gewässer-Einzugsgebiete im Bereich Daun-Kernstadt und Stadtteile
(gemäß GeoPortal Wasser)

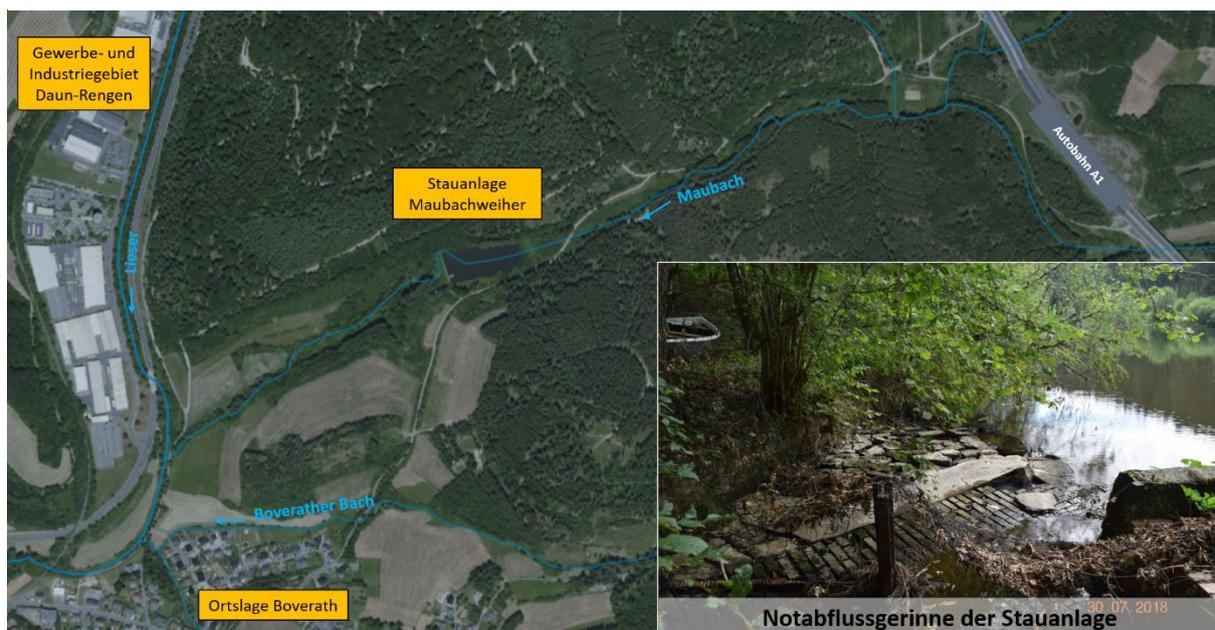
Die vorhandene Dammkrone sollte um 80 cm abgesenkt und die luftseitige Böschung angepasst werden, sodass der Böschungswinkel so weit abgeflacht wird, dass die erforderlichen Standsicherheiten erreicht werden können. Auch aus Hochwassergesichtspunkten ist ein Dambruch sowie ein Überströmen des Damms unbedingt zu verhindern.

Nach Aussagen bei der Ortsbegehung wird derzeit bei hohem Wasserstand händisch ein Ablass über das vorhandene Gerinne hergestellt. Dieses ist augenscheinlich nicht optimal. Der Auslauf ist noch in Ordnung, die Abschussrampe ist ungesichert und es besteht ein Absturz unterhalb.

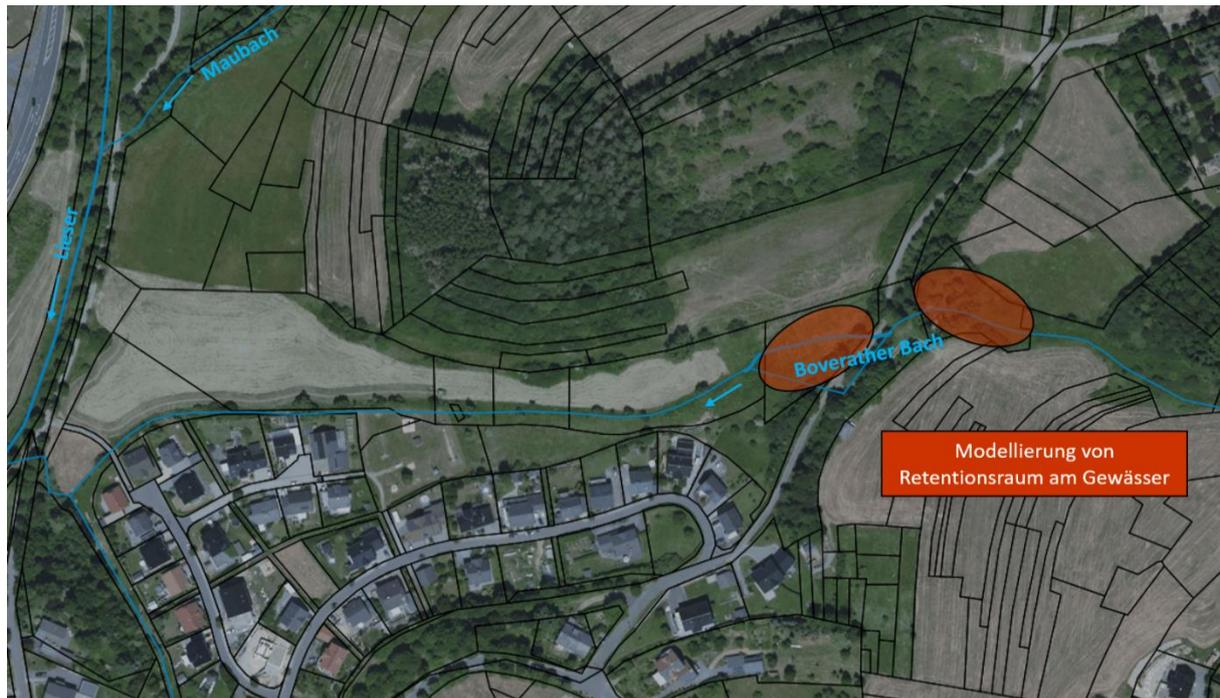
Abb. 20: Erweiterung des Retentionsraumes am Boverather Bach

Der Boverather Bach kreuzt den Wirtschaftsweg in Verlängerung des Maubachweges. Der Ortsbeirat plant in Zusammenarbeit mit dem NABU eine Naturschutz- und Ökologemaßnahme in diesem Bereich. Die Verrohrung im Weg soll durch eine Furt ersetzt werden. Am Gewässer sollen Retentionsflächen zwischen Weg und naturschutzrechtlicher Fläche oberhalb geschaffen sowie eine gepufferte Führung des Wassers in den Gewässerlauf unterhalb des Weges hergestellt werden. Der Boverather Bach ist auch in diesem Bereich als Gewässer 3. Ordnung eingestuft.

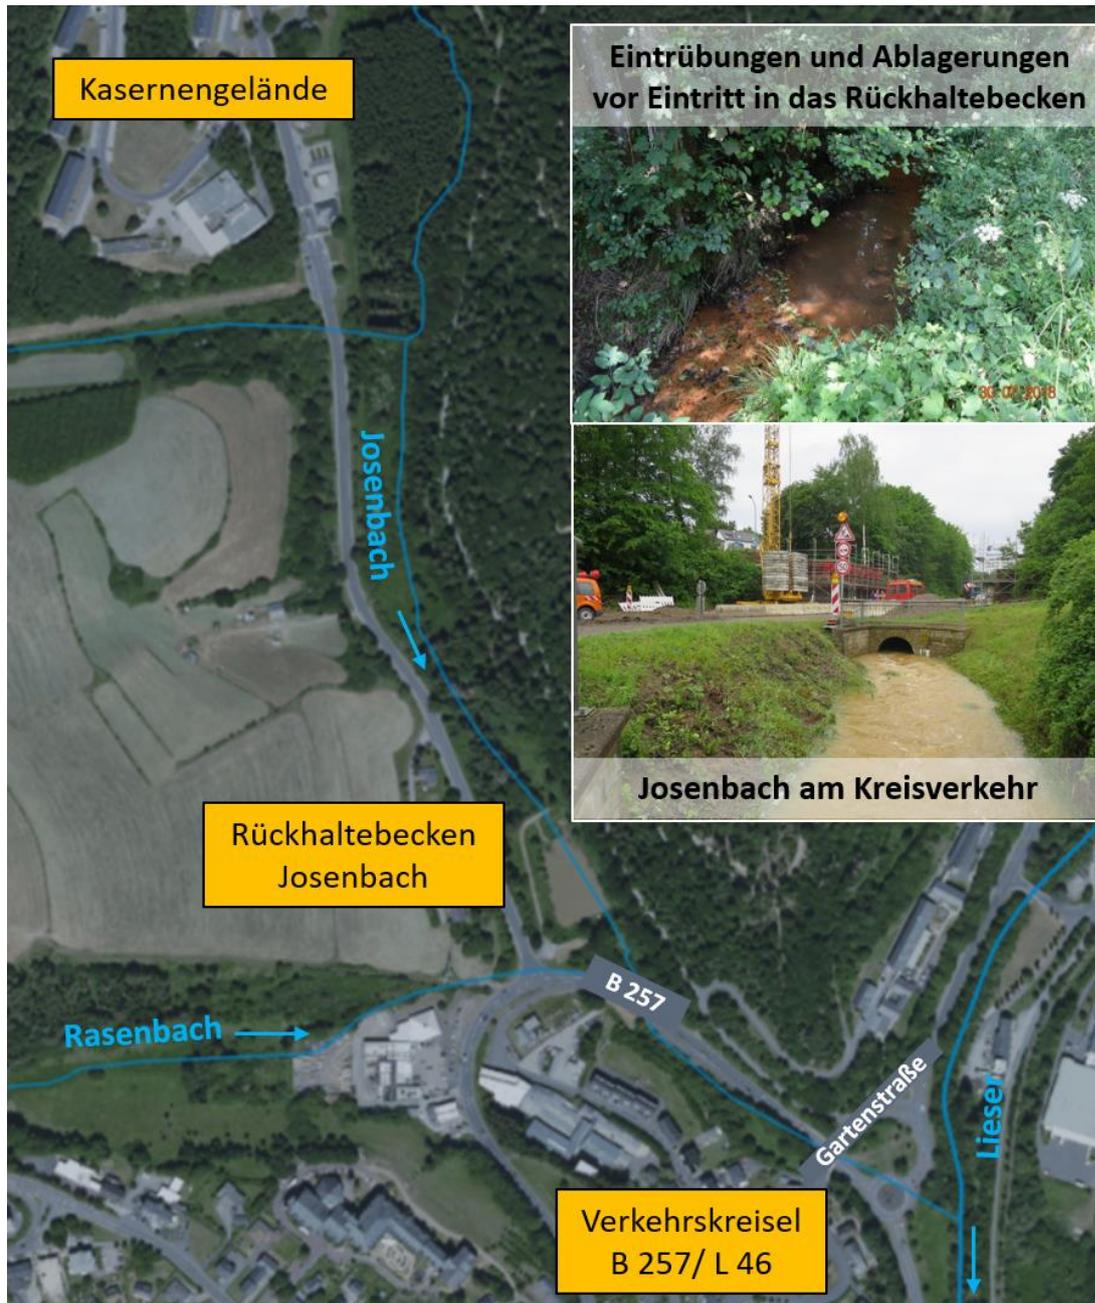
Abb. 21: Josenbach zwischen Kasernengelände und Verkehrskreisel

Der Josenbach entspringt nördlich der Kernstadt Daun und fließt entlang des Kasernengeländes, bevor er ein 1976 angelegtes Rückhaltebecken im Hauptschluss passiert und anschließend die B 257 verrohrt kreuzt und in die Lieser mündet (siehe Kapitel 3.2.2). Ein seitlich des Wirtschaftsweges, parallel zum Josenbach, auf das Becken zu laufender Graben mündet ebenfalls in das Becken.

Minderung des Sandeintrags, bspw. auch durch Verlegung des Josenbachs in den Nebenschluss des Beckens. Das eingetragene Material entstammt wohl auch dem Bereich des oberhalb des Beckens am Gewässer liegenden Kasernenareals. Am Gewässer sind auch in diesem Abschnitt Maßnahmen zur Minderung des Geschiebetransportes sinnvoll.

In Abstimmung mit der Kreisverwaltung sowie der SGD Nord wurde festgehalten, dass dies als Maßnahme in das Konzept aufgenommen wird. Zudem soll der Betrieb des Beckens und die Drosselung geprüft werden und das Becken entsprechend der ursprünglichen Nutzung instandgesetzt werden. Eine regelmäßige Unterhaltung soll anschließend die Funktionsfähigkeit erhalten und insgesamt soll damit erreicht werden, dass es nicht wie 2016 und 2018 zu einem Übertritt des Josenbaches aus dem Becken auf die B 257 kommt.

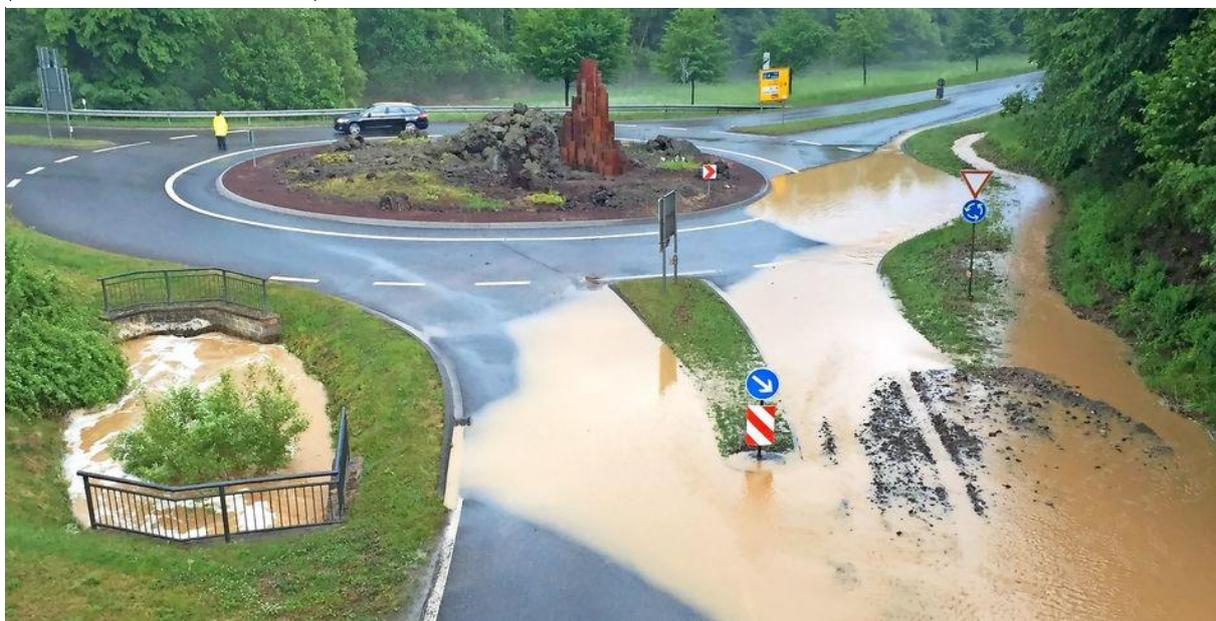
Abb. 22: Überflutung des Verkehrskreisel der B 257 durch den Josenbach
(Quelle: Trierischer Volksfreund)

Nach Starkregen läuft das Becken voll und durch die Engstelle der Verrohrung unter der B 257 gibt es Rückstau, der dazu führt, dass das Wasser oberflächlich über die Bundesstraße zum Kreisel fließt und den Verkehr zum Erliegen bringt, so etwa 2016 und 2018 (siehe Abb. 22). Das Wasser tritt zumeist ab Ende der Leitplanke auf die Straße. Die Verrohrung unter der Bundesstraße ist sehr klein dimensioniert und im Starkregenfall nicht leistungsfähig. Ebenso ist die Verrohrung des Grabens unten am Kreisel bei Starkregen nicht leistungsfähig und führt zu Rückstau.

Das LBM Gerolstein beabsichtigt eine Baumaßnahme der B 257 entlang des Beckens ab dem Jahr 2021. Hier sollte unbedingt die die Wasserführung in der Straße beachten und dazu beitragen, dass aus dem Becken heraustretendes Wasser wieder dem Josenbach zugeführt werden kann und nicht auf der Straße in den Kreisel einläuft. Verhindert werden soll eine Überschwemmung des Verkehrskreisels, der eine wichtige Verkehrsverbindung im Katastrophenfall darstellt. Bei der Planung außerdem zu prüfen wäre eine Verlegung des Gewässerlaufes entlang der Kreiselfläche bis zur

Einmündung in die Lieser, ggf. durch Verlegung der Kreiselfläche und einer Neuordnung der Situation, sodass weniger Durchlässe am Gewässer notwendig sind und die Rückstaugefährdung reduziert wird.

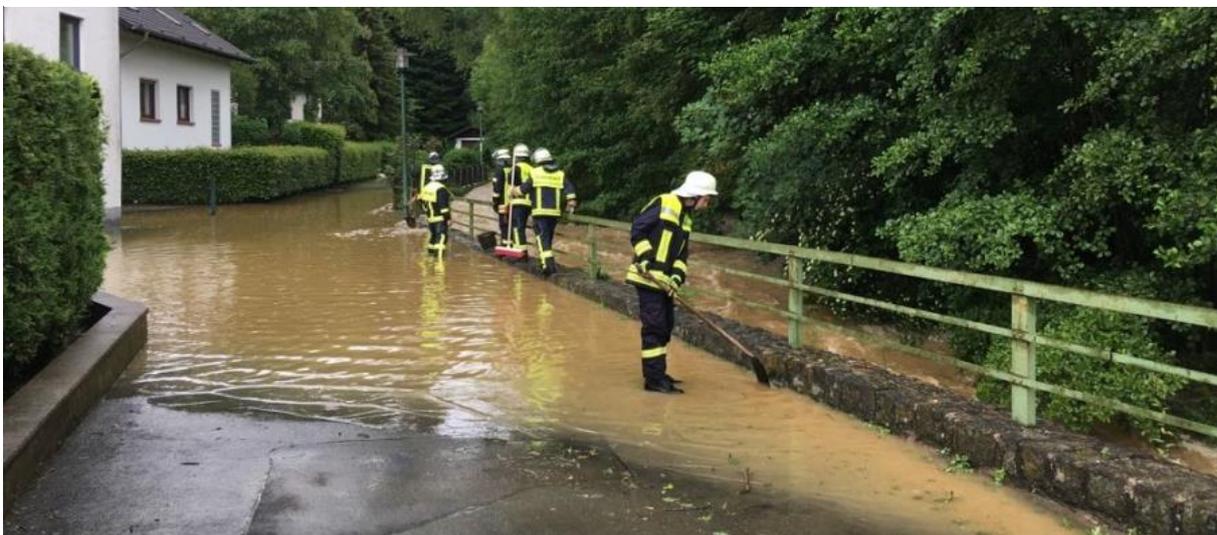
Abb. 23: Überschwemmung in der Straße Zum Hotzendrees vor der Lieserbrücke Bahnhofstraße
(Foto: Feuerwehr Daun)

Die Lieser verläuft im Bereich Hotzendrees zunächst gefahrlos entlang der Parkanlage. Ausuferungen und Hochwasser führen hier nicht zu Schädigungen von Gebäuden. Die kritische Engstelle ist die Lieserbrücke in der Bahnhofstraße. Im Zulauf läuft die Lieser gerade gestreckt seitlich der B 257 und vor dem Durchlass an der steilen Böschung des bestehenden Autohauses entlang.

Das Gefahrenpotenzial besteht vor allem in der rechtsseitigen Bebauung der Straße Zum Hotzendrees, wo das Wasser bereits weit vor der Brücke auf die Straße tritt und in die Grundstücke einströmt (siehe Abb. 25: Lieser im Bereich Hotzendrees und Bahnhofstraße. Der Brückenquerschnitt selbst ist groß dimensioniert, aber es kommt bereits vorher zu Rückstau, durch die rechtsseitige Ufermauer und die linksseitige Böschung. Es besteht hier dringender Handlungsbedarf. Der Abflussquerschnitt ist auch durch die gegenüberliegende Nutzung bis zur BOK eingengt (die Parkplatzfläche des Autohauses scheint aufgeschüttet zu sein). Das Wasser geht dann auf den Fußweg/Straße über und läuft entlang der Mauer. Eine Verbesserung des Abflusses kann durch ein Zurücksetzen der Mauer und damit verbunden eine Erhöhung des Abflussquerschnitts erreicht werden. Zudem sollten die Bäume zurückgesetzt werden, um die hydraulische Kapazität zu erhöhen. Abgelegter Rasenschnitt ist unbedingt vom Gewässerbereich zu entfernen. Hier müssen die Anlieger, bspw. im Rahmen einer Gewässerbegehung, aufgeklärt werden und durch das eigene Handeln die Hochwassergefährdung senken.

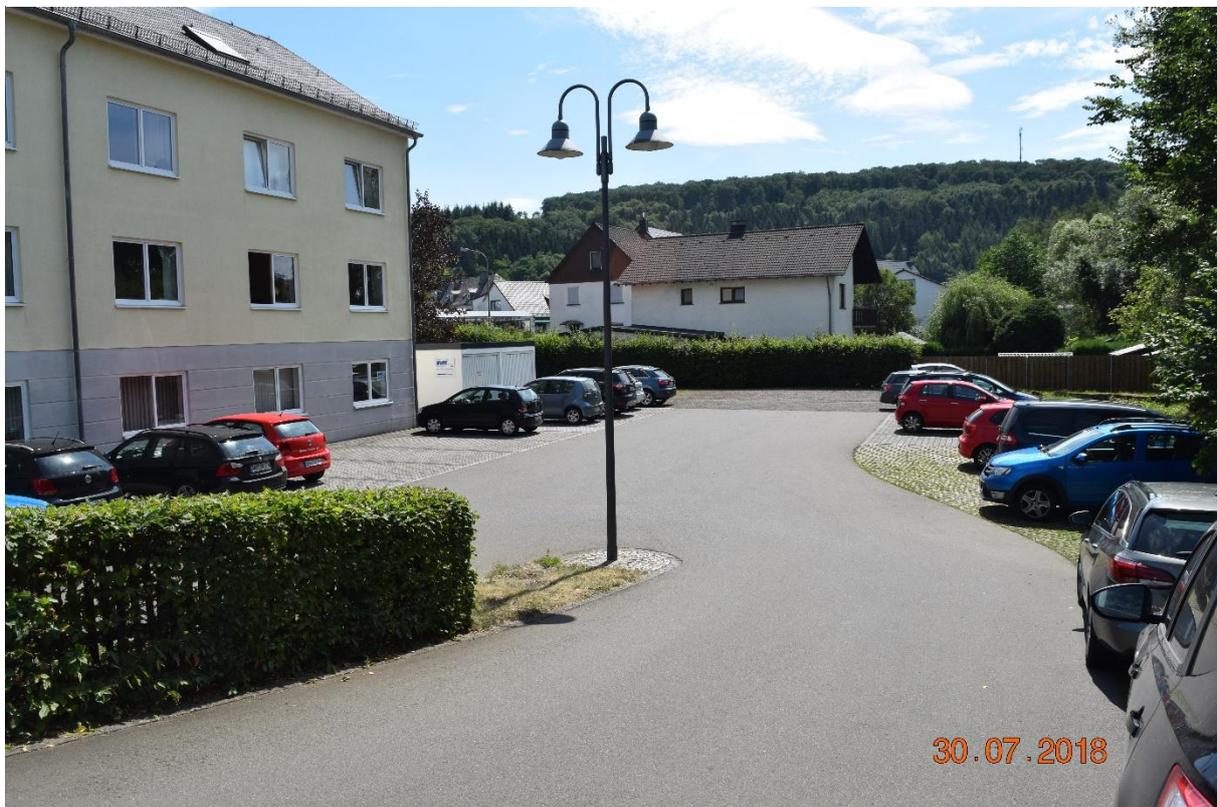
Abb. 24: (Potenzielle) Überflutungsfläche Parkplatz Mehrener Straße 1, links

Das Wasser steht bei Hochwasser mitunter bis hinter den Garagenhof am China-Restaurant. Die Garagen sind auch durch Starkregen schon einmal vollgelaufen (durch Oberflächenwasser von der Bahnhofstraße kommend). Unterhalb der Brücke sind Gebäude und Parkplatzfläche des VdK-Hauses hochwassergefährdet. 2016 stand das Wasser bis zu 50 cm hoch. Wie auch in der Straße Zum Hotzendrees sind hier zusätzlich Objektschutzmaßnahmen durch die Eigentümer in Eigenvorsorge herzustellen.

Bei Ausbau der B 257 OD Daun, Mehrener Straße bis zum KVP Bahnhofstraße, soll dafür gesorgt werden, dass das Oberflächenwasser gemäß der rechtlichen Bestimmung dem Gewässerlauf zugeführt wird und dass durch das Straßenwasser keine Gefährdung für angrenzende Häuser besteht

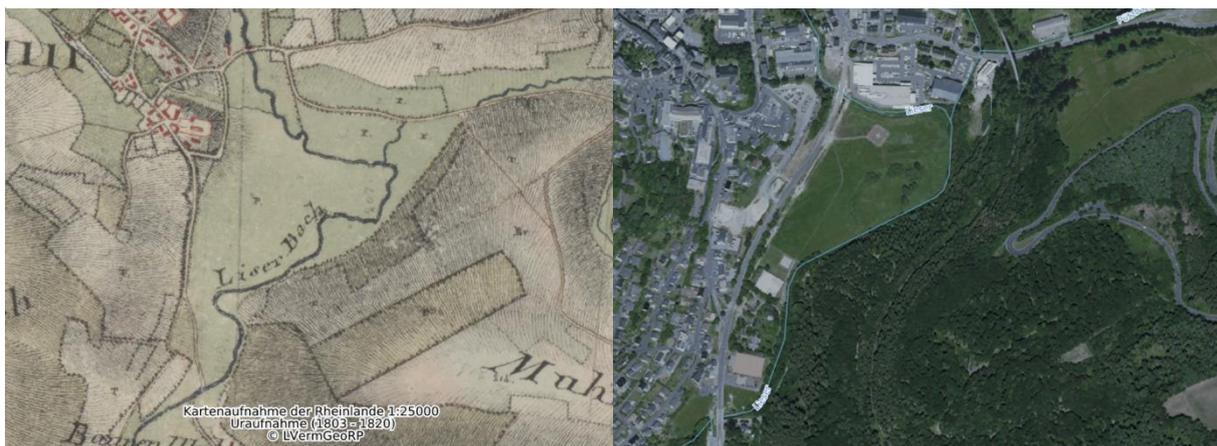
Abb. 26: Lieserverlauf im 19. Jahrhundert und heute – Bereich HIT-Markt

Die Lieser kreuzt die L 46 (Maria-Hilf-Straße) zweimal – am neuen HIT-Markt und unterhalb der Sportanlagen. Zwischen den Anlagen des TuS Daun und dem HIT-Markt bestehen großflächige Wiesen, die im Hochwasserfall zur Hälfte überschwemmt werden. Die Lieser fließt heutzutage am äußersten Rand der Wiesenflächen, war im 19. Jahrhundert jedoch noch in die Fläche verschwenkt (siehe Abb. 26).

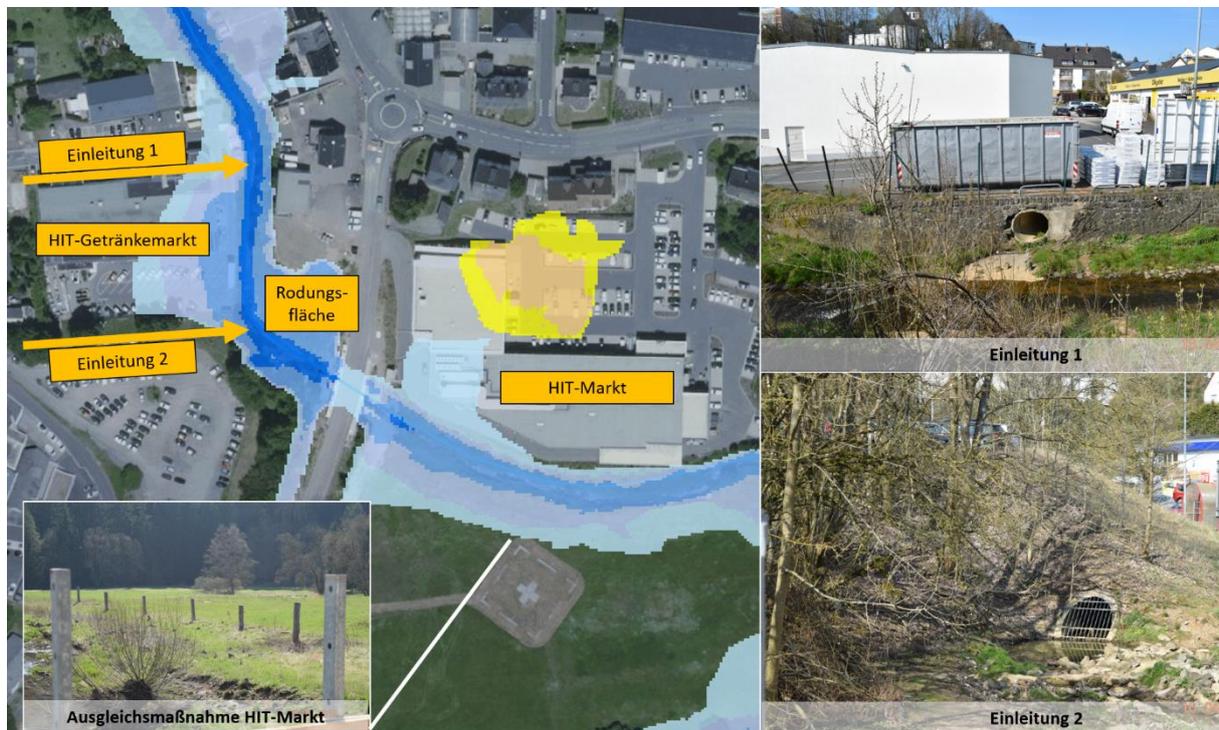
Abb. 27: Überschwemmungsbereich HQextrem im Bereich des HIT-Marktes

Vor Querung der B 257, unterhalb des HIT-Getränkemarkt-Geländes wurde eine große Fläche links der Lieser im Frühjahr gerodet. Dies stand jedoch nicht im Zusammenhang mit der laufenden Straßenbaumaßnahme des LBM. Geklärt werden sollte seitens der VG, ob die Flächen potenziell zur Absenkung und Aufweitung des Retentionsraumes zur Verfügung stehen (siehe Abb. 27).

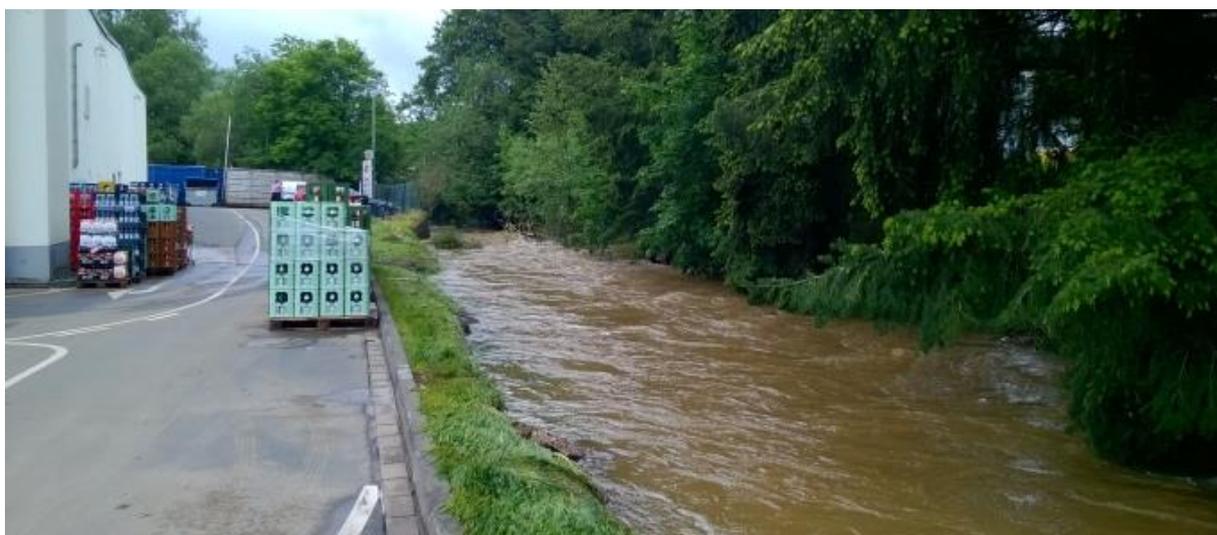
Unterhalb der Lieserbrücke der L 46 wurden links der Lieser Erdaufwallungen aufgeschüttet, vermutlich als Hochwasserschutzmaßnahme des HIT-Marktes. Ob hier eine Genehmigung zur Errichtung besteht, muss der Kreisverwaltung als zuständige Behörde geprüft werden (siehe Abb. 29).

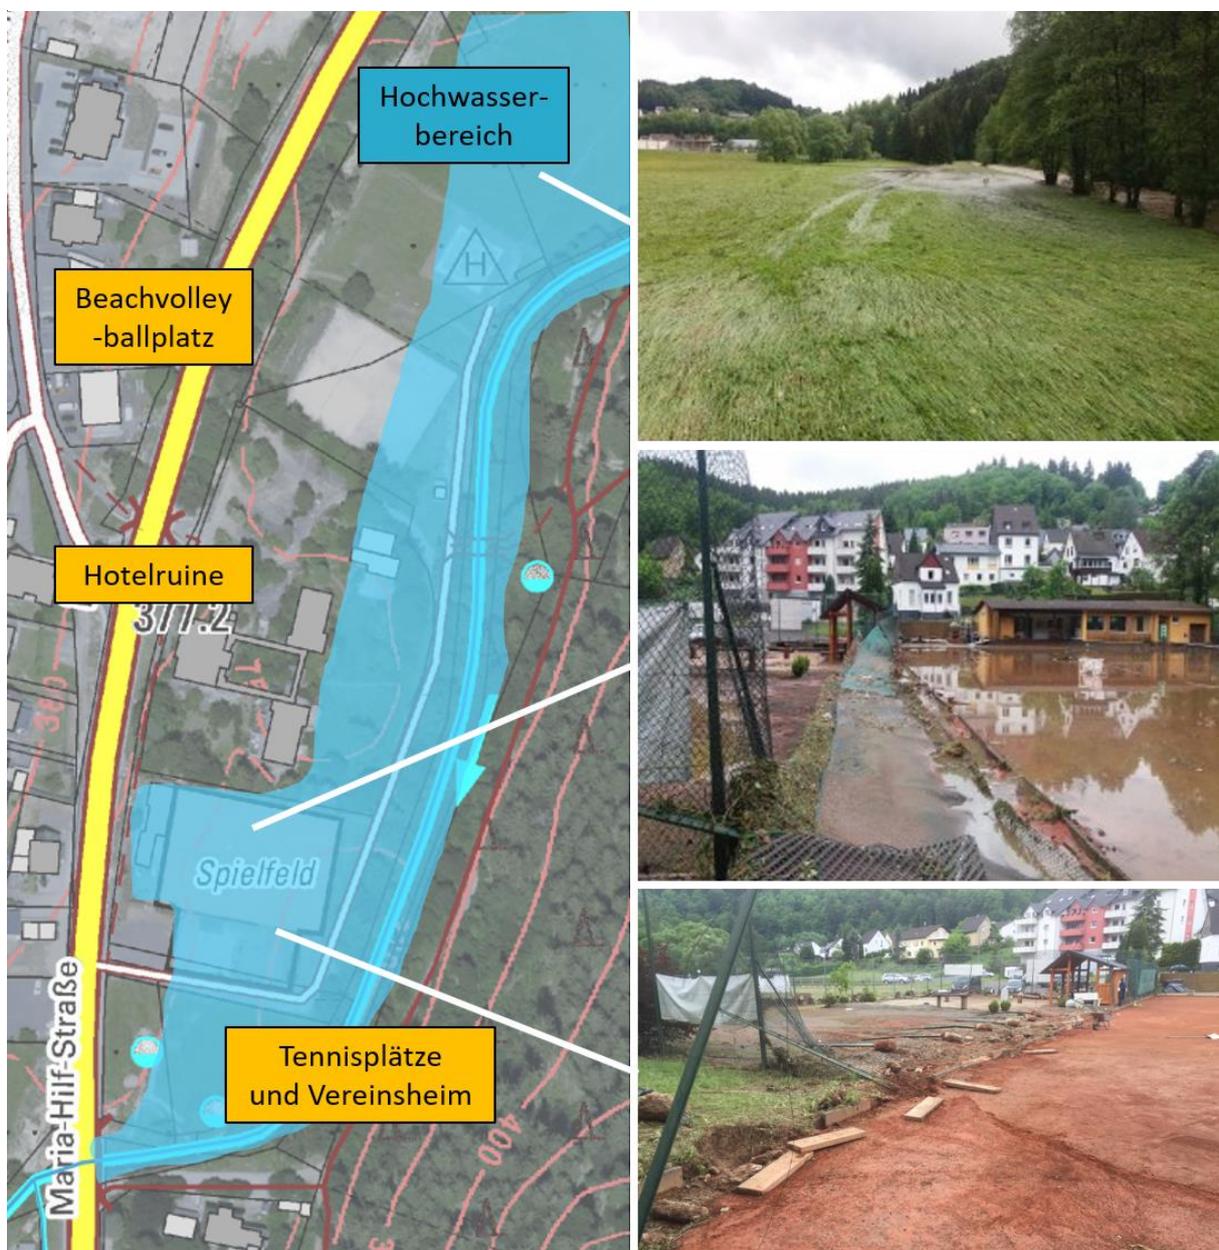
Abb. 30: Überschwemmungsbereich am Sportgelände des TuS Daun

Die Sportanlagen liegen im festgesetzten Überschwemmungsgebiet. Maßnahmen zum Objektschutz und zur Sicherung der Außenanlagen bedürfen eines wertgleichen Ausgleichs: das Retentionsvolumen, dass der Lieser im Hochwasserfall durch Schutzmaßnahmen verloren geht, muss wirkungsnah dem Gewässer wieder zur Verfügung gestellt werden. Sollte also ein Hochwasserschutz zur Sicherung bspw. der Tennisplätze durch den Pächter oder den Eigentümer der Flächen (Stadt Daun) errichtet werden, bedarf es einer wasserrechtlichen Genehmigung durch die SGD Nord sowie eines entsprechenden Ausgleichs, etwa durch Abgrabung von Flächen zur Herstellung des benötigten Überschwemmungsraumes.

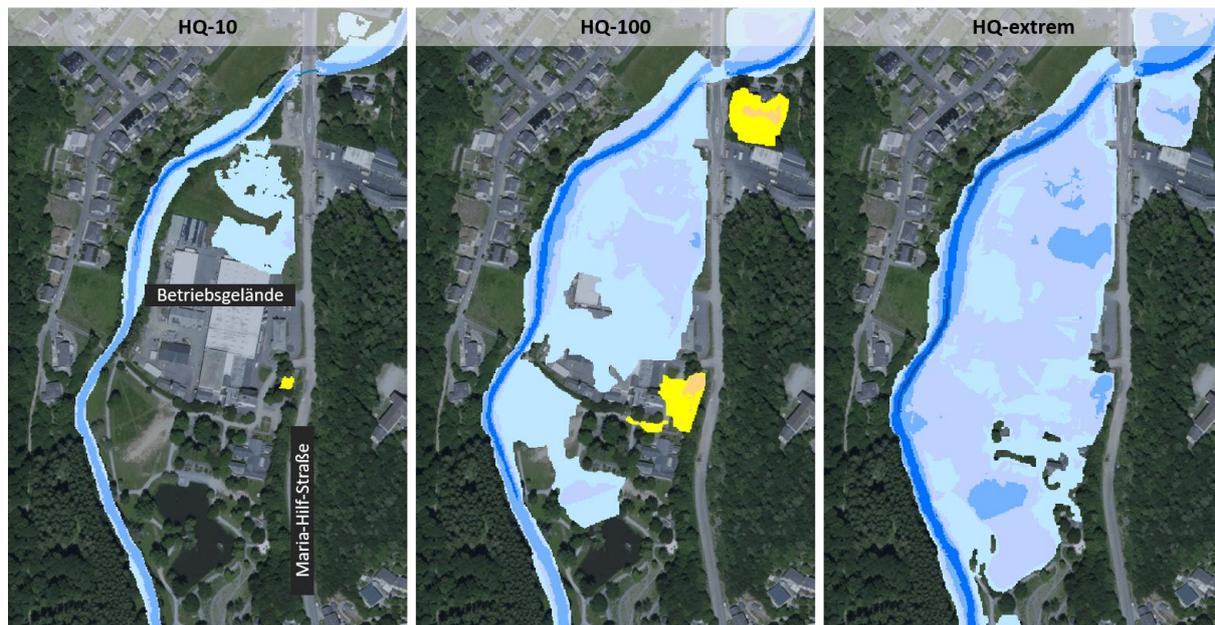
Das Gelände und die Betriebshallen liegen im Überschwemmungsgebiet der Lieser (siehe Abb. 31), das Wasser strömt nach Querung der Brücke Maria-Hilf-Straße (L 46) auf das Gelände ein. Zudem läuft nach Starkregen Oberflächenwasser von der L 46 (Gefälle von der Straße) auf das Gelände, welches im Tiefpunkt liegt. Die Straße ist hauptsächlich von Süden wasserführend. Auch die Fußgängerbrücke über die Lieser wurde überströmt.

2016 lag die Einstauhöhe bei 76 cm. Betroffen waren vor allem die alte Villa und die Untergeschosse der Hallen und Betriebsgebäude betroffen. Auch deshalb wurden die Quellenanlagen mittlerweile um 1,50 Meter hochgesetzt, um sie vor Hochwasser zu schützen. 2018 konnte ein ähnlich großer Schaden mit Hilfe der Feuerwehr verhindert werden. Lieserhochwasser fließt von den Flächen nur sehr langsam ab, sie sind teilweise bis zu einer Woche eingestaut.

Da kein Nachtdienst besteht, wäre ein automatisierter Hochwasserschutz am Gelände bzw. an den Betriebshallen notwendig, um in jedem Fall dauerhaften Schutz zu gewährleisten. Mögliche Schotts, die die Hallen sichern würden, sollten dabei sowohl dem Brandschutz als auch dem Hochwasserschutz dienen, um die unterhalb befindlichen Brunnen im Notfall vor Schadstoffen zu schützen. Ein Angebot hatte das Unternehmen diesbezüglich bereits extern angefragt. Ein weiteres Büro war beauftragt, die Hofentwässerung und die allgemeine Abwassersituation zu überarbeiten. Wichtig für den Betrieb ist, neben der Sicherung der Produktionsstätten, die Quellsicherung, da eindringendes Hochwasser oder sich aufstauendes Grundwasser die Quellen verunreinigen, wenn es nicht abfließen kann. Die komplette Abdichtung der Quellschächte ist jedoch nicht zugelassen („sprudelnde Quellen“), da das Sprudeln nur in bestimmtem Maße kontrollierbar ist. Bei jeglicher Optimierung der betrieblichen Hochwasservorsorge muss daher neben der Lage im Überschwemmungsgebiet der Lieser auch die Lage im Quellschutzgebiet beachtet werden; dies gilt ebenso bei der Umsetzung öffentlicher Maßnahmen in diesem Schutzgebiet.

Vor Ort vorgeschlagen wurde die Option, die Hofflächen sowie die ungenutzte Wiesenfläche im Norden des Geländes als Überflutungsraum herzurichten, sodass kein Schaden entstehen kann. Die Betriebsgebäude würden bspw. mit Schotts abgedichtet werden und durch die Nutzung von Hochlagern wäre auch die Lagerfläche im Hof weiter nutzbar, aber das Schadenspotenzial bei einer Überschwemmung wäre deutlich reduziert. Eine weitere Option, die das Unternehmen prüfte, war die Anschaffung eines mobilen Schutzsystems entlang der Gebäude, welches bei Hochwasser aufgebaut würde.

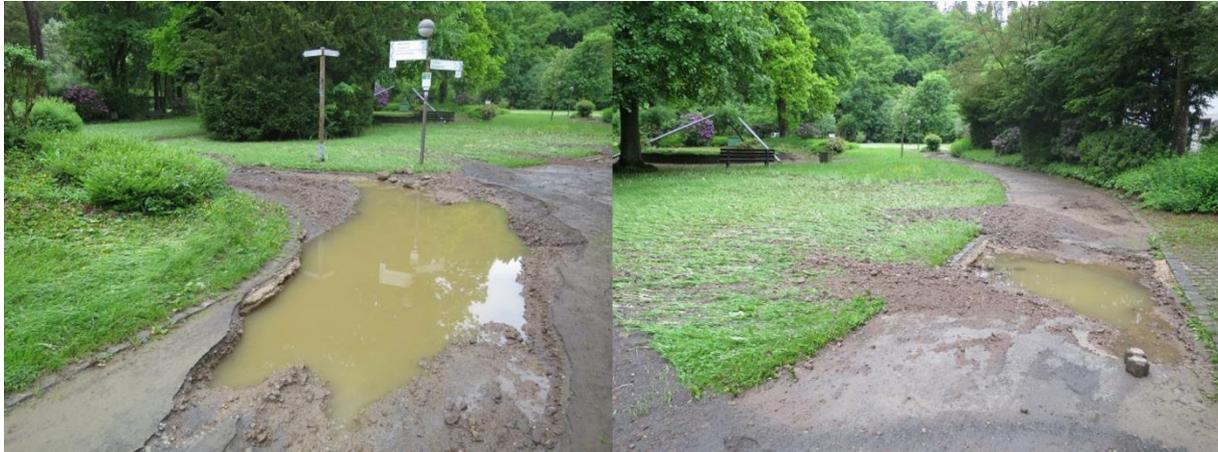
Der Kurpark war besonders 2016 großflächig von Überschwemmungen betroffen, mit schadhafte Auswirkungen auf die kurz zuvor fertiggestellte Neugestaltung der Wege. Das Wasser strömt von der Lieser unterhalb der Brücke der Maria-Hilf-Straße über das Gelände der Dauner Quellen bis in den Kurpark. Es liegen Grundwassermessstellen der Werke im Kurpark, das bestehende Bäderhaus verfällt und soll zukünftig abgerissen werden. Dies auch auf Forderung der SGD Nord zum Schutz der bestehenden Quellen. Eine Aufweitung des Fließquerschnitts der Lieser sowie die Schaffung zusätzlichen Retentionsraums, bspw. durch Modellierung von Seitenarmen, wäre im Kurpark

Abb. 33: Hochwasserschäden im Kurpark 2016

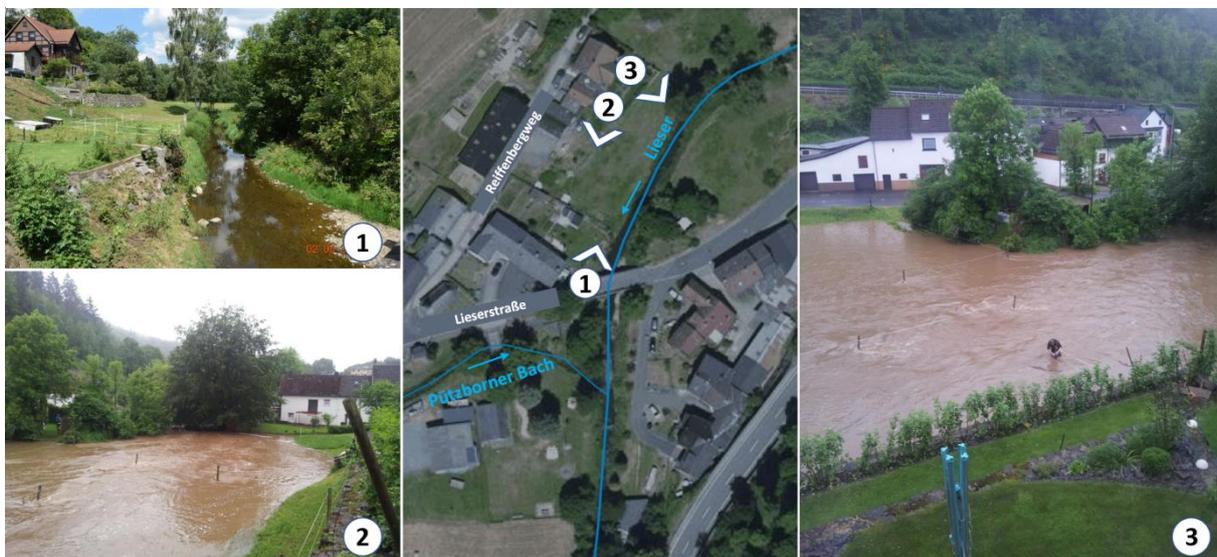
Abb. 35: Normalwasserstand und Hochwasser an der Lieserbrücke in Gemünden

Im Unterwasser der Brücke mündet der Pützbörner Bach in die Lieser. Bei zeitgleicher Hochwasserführung des Pützbörner Baches, aber auch durch den hydraulisch ungünstigen Einmündungswinkel und einen entsprechend induzierten Rückstau sowie durch die Aufhöhung der Gewässersohle der Lieser im Unterwasser der Brücke, verursacht durch die Mittelpfeiler, ist der im Mündungsbereich liegende Dorfgemeinschaftsplatz im Ereignisfall großflächig überschwemmt (siehe

hierzu Punkt 3.3.5). Im weiteren Verlauf entlang der L 46 breitet sich die Lieser rechtseitig auf Wiesen und als Grünland genutzte Flächen aus und verursacht keine Hochwasserschäden in der Bebauung (siehe Foto oben rechts). Linksseitig sind gegenüber dem Mündungsbereich die Gebäude der Lieserstraße stark betroffen. Zudem befinden sich hier auf Privatgrundstück bauliche Anlagen direkt an der Böschungsoberkante sowie gelagerte und abtriebsgefährdete Materialien (Bauschutt etc.). Bei der Ortsbegehung wurde festgehalten, dass seitens des Ortsvorstehers an die Verursacher die Aufforderung ergehen soll, die Dinge zu entfernen bzw. zu sichern. Für die Errichtung baulicher Anlagen am Gewässer besteht die Pflicht zum Nachweis einer wasserrechtlichen Genehmigung. Ungenehmigte Anlagen sind zu entfernen.

Als Sofortmaßnahme wurde veranlasst, dass der Abfluss freigemacht sowie Gehölze linksseitig bis zur Ufermauer entfernt werden sollten, um dem Wasser auch links vor der Brücke einen Ausweichraum zu geben. Als generelle Maßnahme zur Verbesserung der Gewässerstruktur und der Hochwasservorsorge im Bereich Gemünden ist die Vergrößerung des Retentionsvolumens vor der Lieserbrücke festgehalten sowie nach Möglichkeit die bauliche Veränderung der Lieserbrücke zur Optimierung des Abflusses und zur Verhinderung des Rückstaus am Bauwerk.

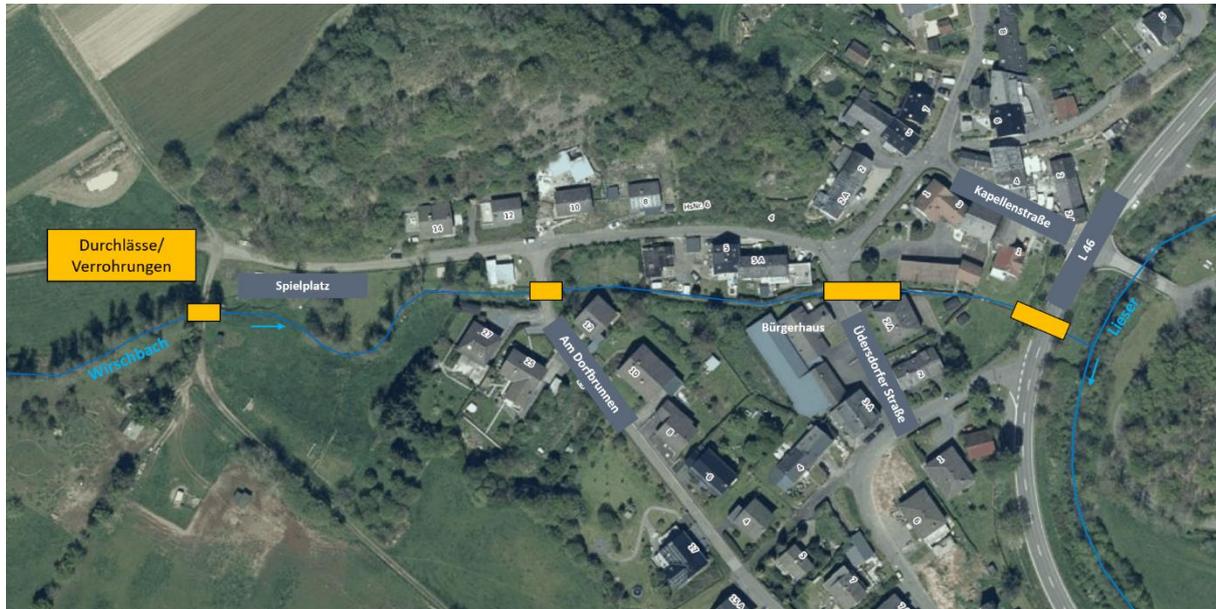
Abb. 38: Wirschbach in der Ortslage Weiersbach

Der nächste-Durchlass am Bürgerhaus hat nur noch einen Durchmesser von DN800 und ist sehr eng bebaut. Unmittelbar an der Böschungsoberkante steht der Gastank des Bürgerhauses. Bei der Ortsbegehung wurde als dringende Sofortmaßnahme die Sicherung des Gastanks durch Verankerung auf dem Boden angeraten. Dies wurde im Nachgang bereits umgesetzt, sodass der Tankbehälter gegen Wegschwimmen im Hochwasserfall gesichert ist.

Die bestehende Zaunanlage um das Bürgerhaus und direkt über dem Durchlass erhöht die Hochwassergefahr, da es bei Hochwasserführung des Baches und Treibgut- und Materialanschwemmungen zu einer Verklauung und Rückstau kommen kann und das Umfeld des Bürgerhauses sowie der Gastank so noch schneller überschwemmt wären.

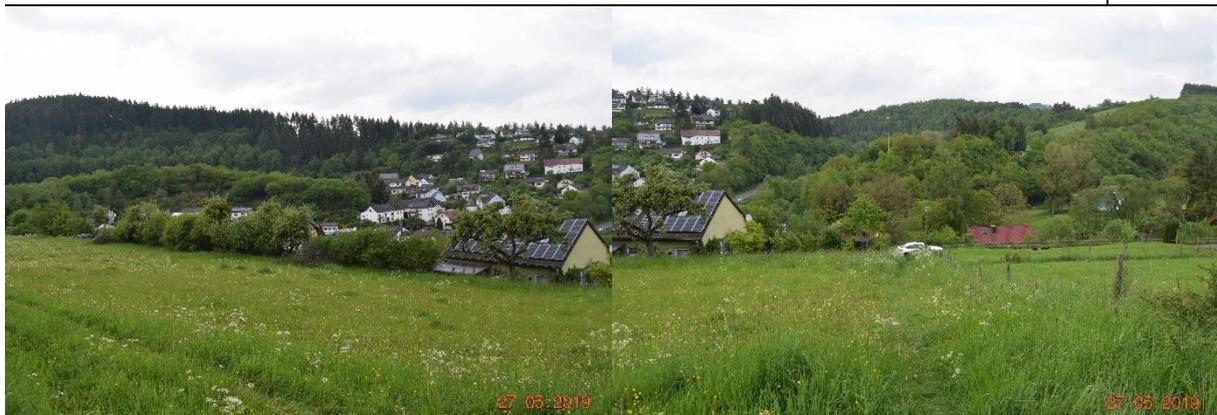
Nr. 25

Hinter der Straße Am Dorfbrunnen kommt es zu Wasserabfluss aus dem Hang über die Wiesenflächen in die Grundstücke und entlang eines Fußweges auch bis in die Üdersdorfer Straße. Nicht nur nach längeren Regenfällen oder Starkregenereignissen kommt zu Wasserabfluss, sondern auch an regenarmen Tagen. Es wird vor Ort vermutet, dass aus dem oberhalb der Bebauung, in der Gemarkung Üdersdorf, liegenden Steinbruch Wasser in die Hangflächen abgeschlagen oder gepumpt wird, welches dann zum Abfluss in die Ortslage kommt. In der potenziellen Abflusslinie des Wassers liegt auch das Feuerwehrhaus und daneben ein Anlagenhaus zur Stromversorgung.

Mit dem Betreiber des Steinbruchs sowie den zuständigen Verwaltungsstellen soll die Problematik erörtert und eine Lösung zur gefahrlosen Wasserableitung gefunden werden, sodass die Gefahr für die Bebauung reduziert wird. Bei anhaltender Gefährdung durch Wasserabfluss soll sichergestellt werden, dass sowohl das Stromhaus als auch das Feuerwehrhaus nicht beeinträchtigt werden und das Wasser schadarm am Feuerwehrhaus abgeleitet wird.

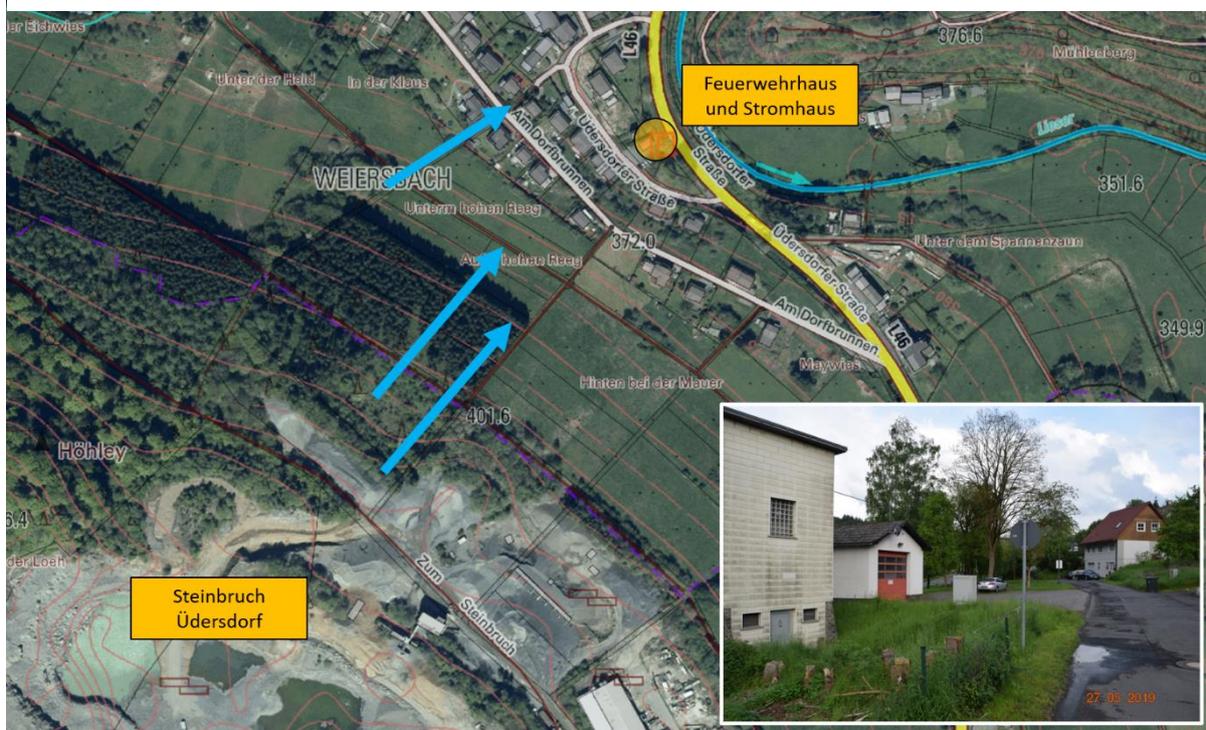
Abb. 39: Wasserabfluss aus Richtung Steinbruch Am Dorfbrunnen

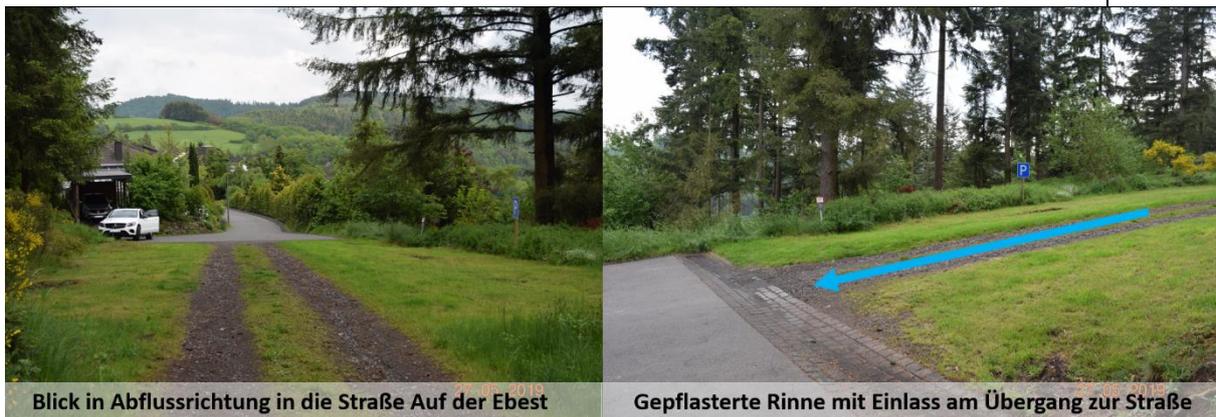
Nr. 26

In die Straße Auf der Ebenst kam es zu Wasserabfluss aus dem Wald über den Wirtschaftsweg. Die gepflasterte Rinne am Übergang von geschottertem Wirtschaftsweg zur Straße sowie die vorhandenen Straßeneinläufe haben Wassermengen nicht mehr aufnehmen können bzw. kam das Wasser nicht bis hin, sondern ist über die Rinne hinweggeflossen. Vereinzelt waren Anlieger entlang der Straße betroffen, durch tieferliegende Einfahrten und Hauszugänge, in die das Wasser aufgrund fehlender Wasserführung in der Straße geflossen ist. Auch in der Kapellenstraße war ein Objekt betroffen, durch Wasser vom gegenüberliegenden Hang sowie von der Straße, was jedoch auch auf Überstau aus dem Kanalsystem zurückgeführt werden kann.

Zur Vermeidung des Wasserabflusses in die Straße Auf der Ebest soll die Wasserrückhaltung im Bereich des Waldes verbessert werden. Durch zusätzliche Abschläge im Wirtschaftsweg in das Tal des Holscheider Baches im Norden, kann der Abfluss ebenfalls unterbrochen werden.

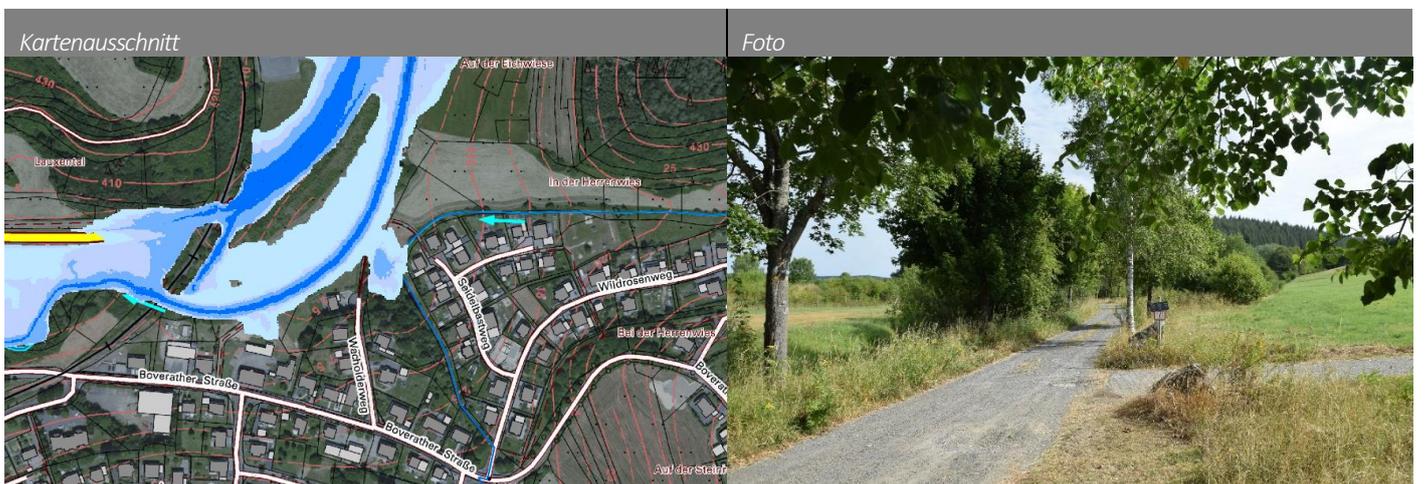
Stadt	Daun	Stadtteil	Boverath	Code	Bov_01	Kennzeichnung	1
Bereich	Boverather Bach vor Einmündung in die Lieser						
Problemstellung	Verrohrung des Boverather Baches vor Mündung in die Lieser, potenzielle Erhöhung des Hochwasserabflusses der Lieser bei Starkregen						
Zielsetzung	Verzögerung des Hochwasserabflusses des Boverather Baches in die Lieser

Maßnahmen	Beschreibung	Zuständigkeit	Umsetzung
	Erhöhung des Rückhaltepotenzials vor dem Wegedurchlass des Boverather Baches (Wirtschaftsweg in Verlängerung Wacholderweg), um Wasser gepuffert in die Lieser abzugeben; unter Berücksichtigung der Entwässerung des Baugebiets In der Herrenwies	VG	kurzfristig

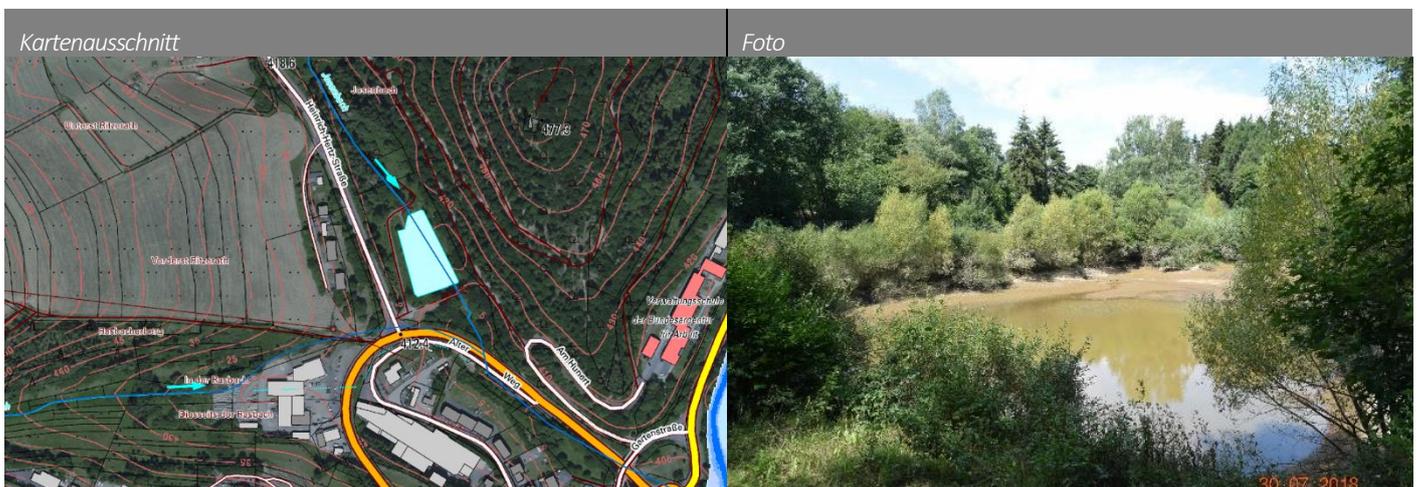
Stadt	Daun	Stadtteil	Kernstadt	Code	Daun_02	Kennzeichnung	2
Bereich	Verlauf der Lieser im Bereich des Parks am Hotzendrees						
Problemstellung	Hochwasserkritische Bereiche, insbesondere im Verlauf unter der Bahnhofsstraße sowie im Bereich des Kurparks; Unterhaltungsbedarf						
Zielsetzung	Vergrößerung des Retentionsvolumens, Drosselung des Hochwasserabflusses, Entspannung der Hochwassergefährdung an den Durchlassbauwerken

Maßnahmen	Beschreibung	Zuständigkeit	Umsetzung
	Vergrößerung des Retentionsraumes im Bereich des Parks am Hotzendrees	Landkreis Vulkaneifel	mittelfristig

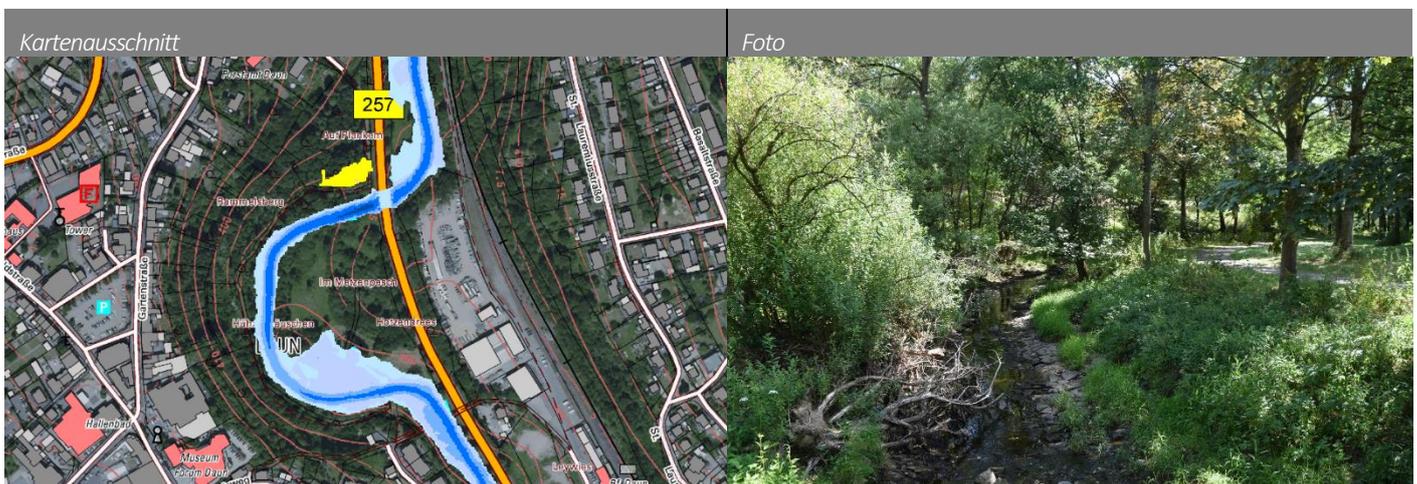
Stadt	Daun	Stadtteil	Kernstadt	Code	Daun_03	Kennzeichnung	3
Bereich	Lieserbrücke Bahnhofstraße/ Zum Hotzendrees						
Problemstellung	Hochwasserkritische Bereiche, insbesondere im Verlauf unter der Bahnhofsstraße sowie im Bereich des Kurparks; Unterhaltungsbedarf						
Zielsetzung	Gewässerunterhaltung der Lieser, Entlastung des Hochwasserabflusses

Maßnahmen	Beschreibung	Zuständigkeit	Umsetzung
	Sicherung der Fußgängerbrücke gegen Abtrieb im Hochwasserfall	Stadt Daun	kurzfristig
	Gewässerunterhaltung entlang der Lieser: <ul style="list-style-type: none"> • Zurücksetzen der Mauer zur Erhöhung des Abflussquerschnitt • Zurücksetzen der Bäume, um die hydraulische Kapazität zu erhöhen 	Landkreis Vulkaneifel Stadt Daun	/ kurzfristig
	Entfernung des Rasenschnitts vom Gewässer und dauerhafte Freihaltung des Abflussbereichs von Lagerungen und Material	Verursacher	kurzfristig/ dauerhaft
	Sicherstellung der persönlichen und privaten Hochwasservorsorge in den überschwemmungsgefährdeten Bereichen	Betroffene	kurzfristig und dauerhaft
