Konzept zur Starkregen- und Hochwasservorsorge für die Verbandsgemeinde Daun

Stadt Daun:
Stadtteile Boverath, Kernstadt,
Gemünden und Weiersbach

Planungsbüro Hömme GbR
Ingenieurbüro für Wasserbau und Wasserwirtschaft
Römerstraße 1
D-54340 Pölich

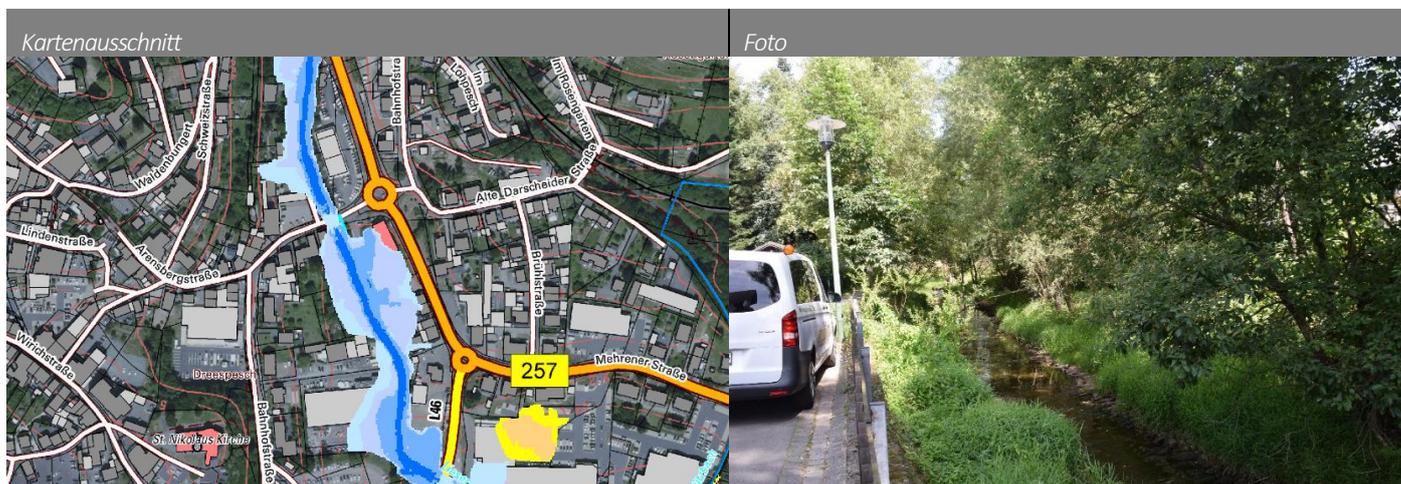
Stadt	Daun	Stadtteil	Kernstadt	Code	Daun_04	Kennzeichnung	4
Bereich	Verlauf der Lieser zwischen HIT-Markt und Kurpark						
Problemstellung	Hochwasserkritische Bereiche, insbesondere im Verlauf unter der Bahnhofsstraße sowie im Bereich des Kurparks; Unterhaltungsbedarf; Potenzial für Retention						
Zielsetzung	Überarbeitung der Lieserverlaufs im Stadtbereich zur Optimierung des Retentionsvolumens entlang des Gewässers, Verbesserung des Starkregen- und Hochwasserabflusses, Verbesserung des hydraulischen und ökologischen Zustandes, Minderung der Hochwassergefahr

Maßnahmen	Beschreibung	Zuständigkeit	Umsetzung
	Konzeption einer wasserbaulichen Maßnahme entlang der Lieser unter Berücksichtigung folgender Aspekte (Umsetzung Landkreis): <ul style="list-style-type: none"> • Absenkung bzw. Verlegung des Fußweges entlang des Betriebsgeländes der Dauner Quellen zur Erhöhung des Abflussquerschnitts und zur Schaffung von Retentionsraum • Reaktivierung des Altarms der Lieser im Bereich der Aue nördlich der Sportanlagen zur Erhöhung des Retentionsvolumens • Schaffung weiteren Retentionsvolumens in Fließrichtung links auf Höhe der Tennisplätze • Aufweitungen des Gewässers im Bereich des Kurparks • Einbindung bisher ungenutzter/ nicht mehr genutzter Flächen durch Herstellung von Flächenverfügbarkeit/ Flächenankauf • Berücksichtigung vorliegender Studien zum Maßnahmenbereich 	Landkreis Vulkaneifel / externes Fachbüro	kurzfristig
	Eruieren öffentlicher Flächen, die zur Herstellung von Ausgleichsmaßnahmen für Hochwassersicherungsmaßnahmen an den Sportanlagen verwendet werden könnten	VG / Stadt Daun	kurzfristig

Klärung der Flächenverfügbarkeit zur möglichen Absenkung der gerodeten Fläche an der Lieserbrücke der B 257 unterhalb des alten HIT-Marktes zur Schaffung weiteren Retentionsraumes	VG	kurzfristig
	Kontrolle und Prüfung des Hanges zur Lieser hinter den Grundstücken der Alten Poststraße hinsichtlich Erosion und Unterspülung	Stadt/ VG	kurzfristig

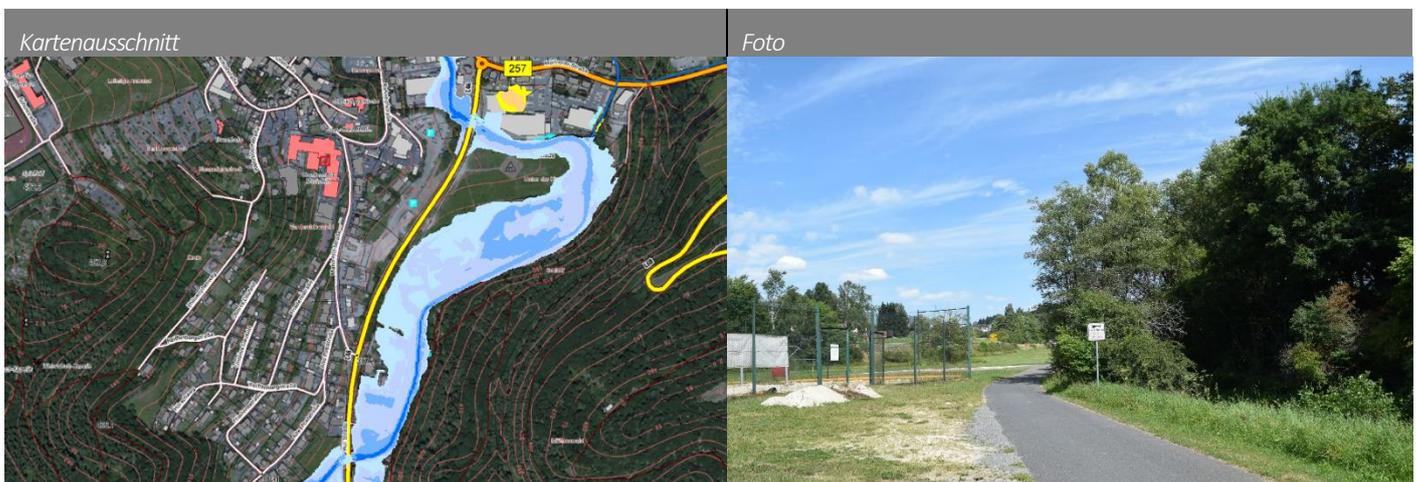
Stadt	Daun	Stadtteil	Kernstadt	Code	Daun_05	Kennzeichnung	5
Bereich	Verrohrung Borbach						
Problemstellung	Unklarer Zustand der Gewässerrohrung oberhalb der Einmündung in die Lieser in einem ohnehin kritischen Abflussbereich						
Zielsetzung	Überprüfung der Gewässerrohrung auf baulichen Zustand und etwaige notwendige Maßnahmen zur Wiederherstellung der Funktionsfähigkeit

Maßnahmen	Beschreibung	Zuständigkeit	Umsetzung
	Kanalbefahrung des Borbaches zur Überprüfung der Verrohrung und des Durchlassbauwerks	VG-Werke Daun	kurzfristig

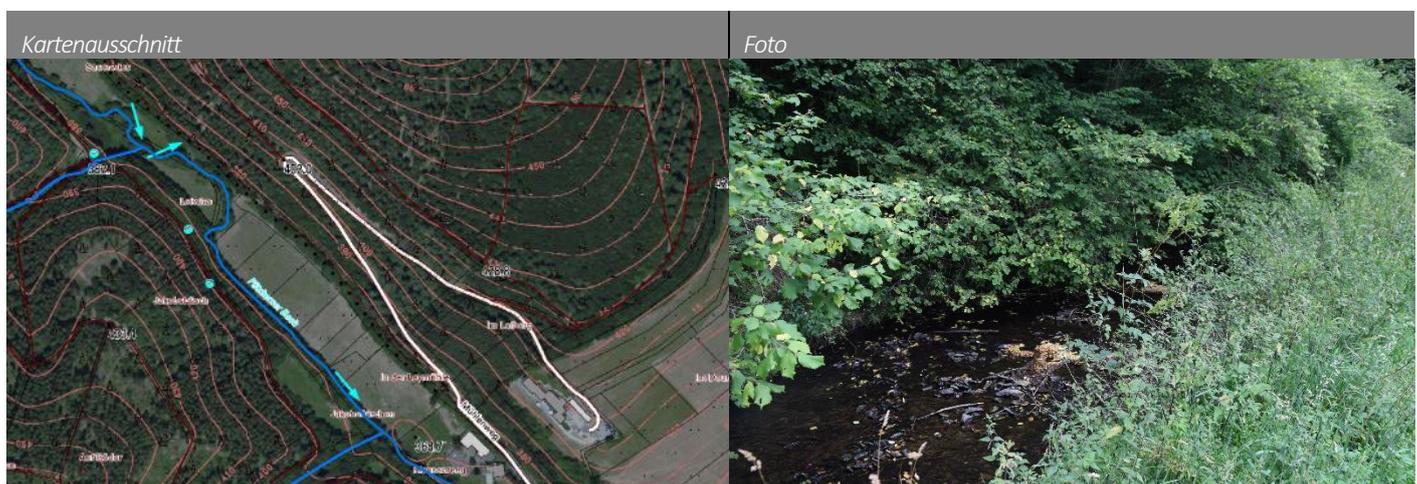
Stadt	Daun	Stadtteil	Gemünden	Code	Gem_04	Kennzeichnung	4
Bereich	Starkregenabfluss auf Wald- und Wirtschaftswegen						
Problemstellung	Wasserführende Wege, die Oberflächenabfluss nach Starkregen in die bebaute Ortslage eintragen						
Zielsetzung	Verminderung des Oberflächenabflusses in Richtung der bebauten Ortslage

Maßnahmen	Beschreibung	Zuständigkeit	Umsetzung
	Überarbeitung der Wasserführung entlang und auf den Wald- und Wirtschaftswegen, die Wasser in Richtung der bebauten Ortslage führen: Herstellung von Abschlängen in Waldflächen und in Richtung der Gewässer zur Minderung des Oberflächenabflusses und des Materialtransports in Richtung der Bebauung	VG / Stadt Daun / Forst	kurzfristig
	Herstellung von Flächenverfügbarkeit zur Schaffung von Retentionsraum und Herstellung der Abschlänge	VG	kurzfristig
	Erhalt erosionsschonender Bewirtschaftung der Nutzflächen mit Abflussrichtung Ortslage	Flächennutzer	dauerhaft

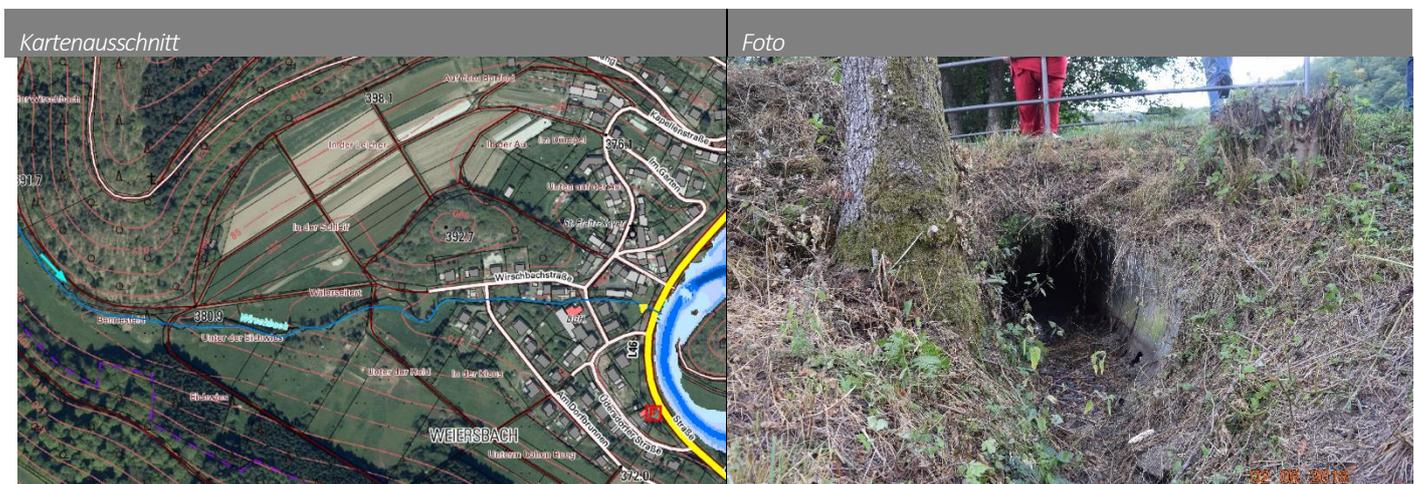
Stadt	Daun	Stadtteil	Weiersbach	Code	Wei_02	Kennzeichnung	2
Bereich	Wirschbach im Außengebiet						
Problemstellung	Großes Gewässereinzugsgebiet und ein durchgehend verbauter und eingegengter Abflusskorridor in der Ortslage bieten ein hohes Gefährdungspotenzial bei Starkregen						
Zielsetzung	Detaillierte Begutachtung des Wirschbaches und des Einzugsgebietes außerhalb der Ortslage, Ermittlung des Gefahrenpotenzials bei Starkregen für die Siedlungslage, Erarbeitung von Rückhaltemaßnahmen

Maßnahmen	Beschreibung	Zuständigkeit	Umsetzung
	Gewässerbegehung Wirschbach zur Prüfung des Gewässersystems Wirschbach hinsichtlich Starkregengefährdung und Schadenspotenzial in der Ortslage sowie zur Bestimmung von Starkregenvorsorgemaßnahmen (Retention und Treibgutrückhalt) im Einzugsgebiet des Gewässers	VG / externes Fachbüro	kurzfristig
	Maßnahmen zur Hochwasser- und Starkregenvorsorge am Wirschbach: <ul style="list-style-type: none"> • Anlage von Treibgutrückhalt im Oberlauf • Herstellung von Retentionsraum im Außengebiet • Ertüchtigung der bestehenden Teichanlage als Hochwasserrückhalt 	VG	kurz- bis mittelfristig
