# Konzept zur Starkregen- und Hochwasservorsorge für die Verbandsgemeinde Daun

## Ortsgemeinde Nerdlen

Planungsbüro Hömme GbR  
Ingenieurbüro für Wasserbau und Wasserwirtschaft  
Römerstraße 1  
D-54340 Pölich

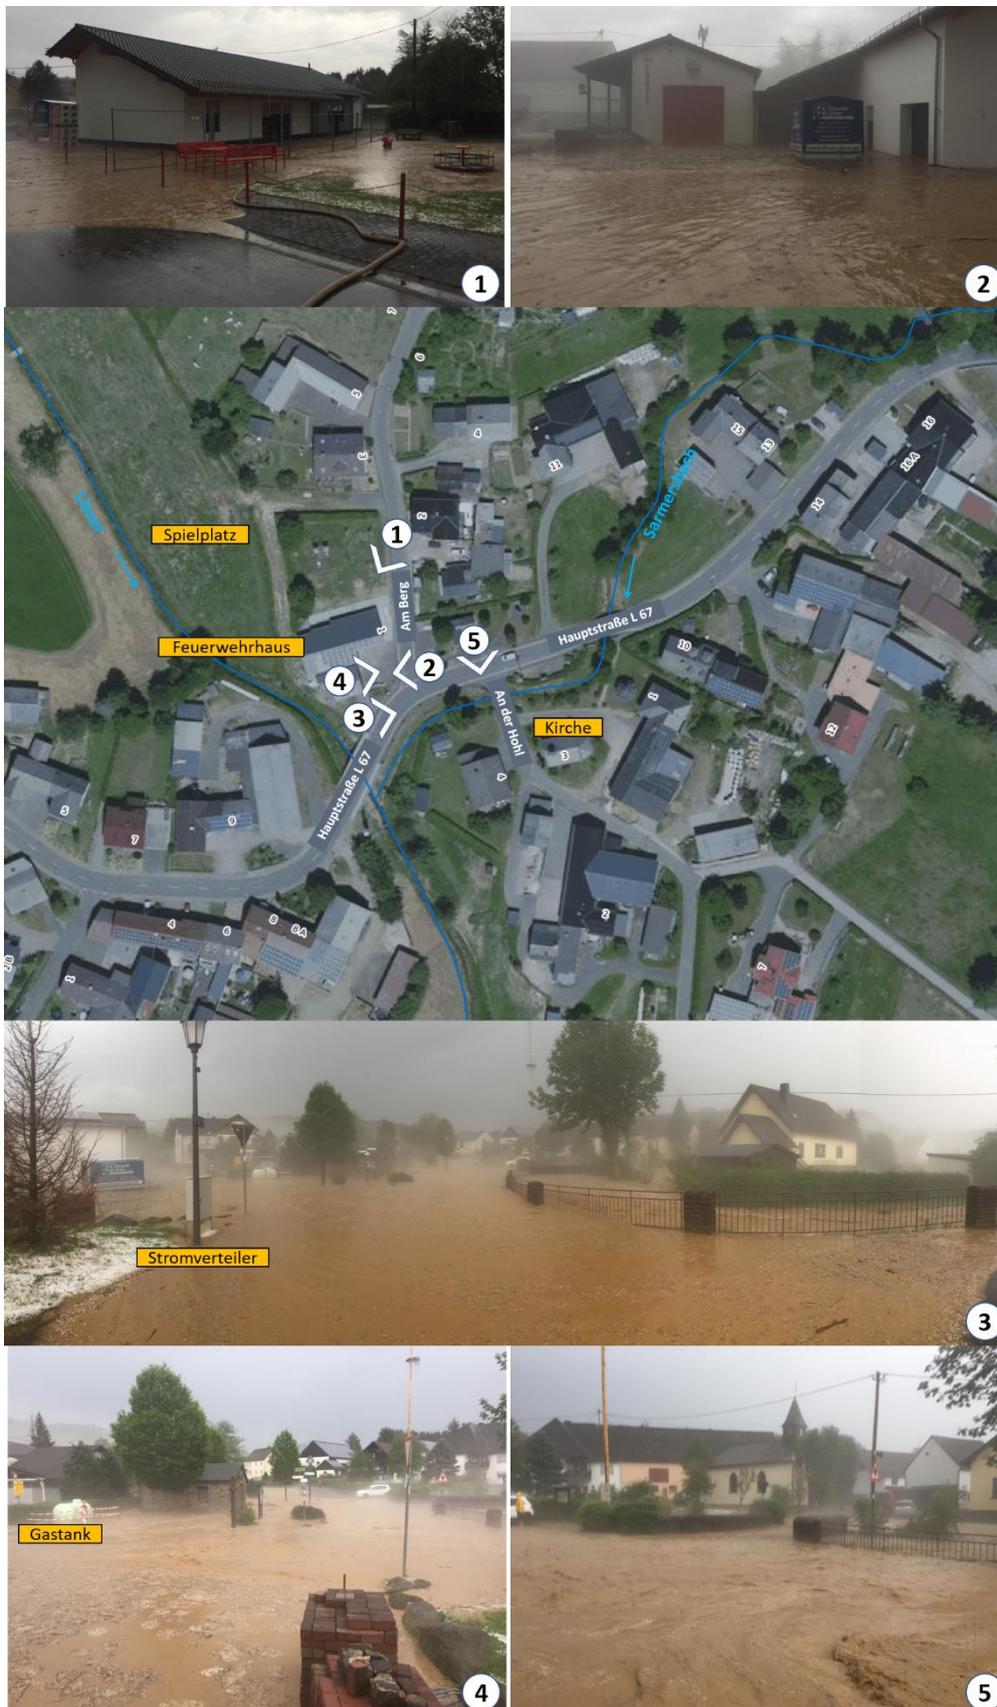
Abb. 3: Hochwasser an Lieser und Sarmersbach in der Ortsmitte Nerdlen am 27. Mai 2018

In Abb. 3 ist die Überschwemmung in der Ortsmitte dokumentiert. Das Feuerwehr- und Gemeindehaus waren etwa 30 cm eingestaut, der Kinderspielplatz überflutet. Ein Stromverteilerkasten sowie ein

Gastank am Gemeindehaus standen ebenfalls komplett im Hochwasser, der Gastank musste noch während des Hochwassers zur Sicherheit abtransportiert werden.

Direkt im Mündungsbereich steht außerdem ein Strommast, leicht erhöht, aber dennoch im Überschwemmungsbereich. Durch den Betreiber ist der Mast auf Standsicherheit im Hochwasserfall zu prüfen und ob durch Hochwasser eine Beeinträchtigung der Anlage möglich wäre. Bei Bedarf ist der Mast zu sichern und die Funktionsfähigkeit durch Schutzmaßnahmen sicherzustellen. Ebenso der Stromverteilerkasten an der Kreuzung Hauptstraße/ Am Berg, der 2018 im Hochwasser stand (siehe Abb. 3).

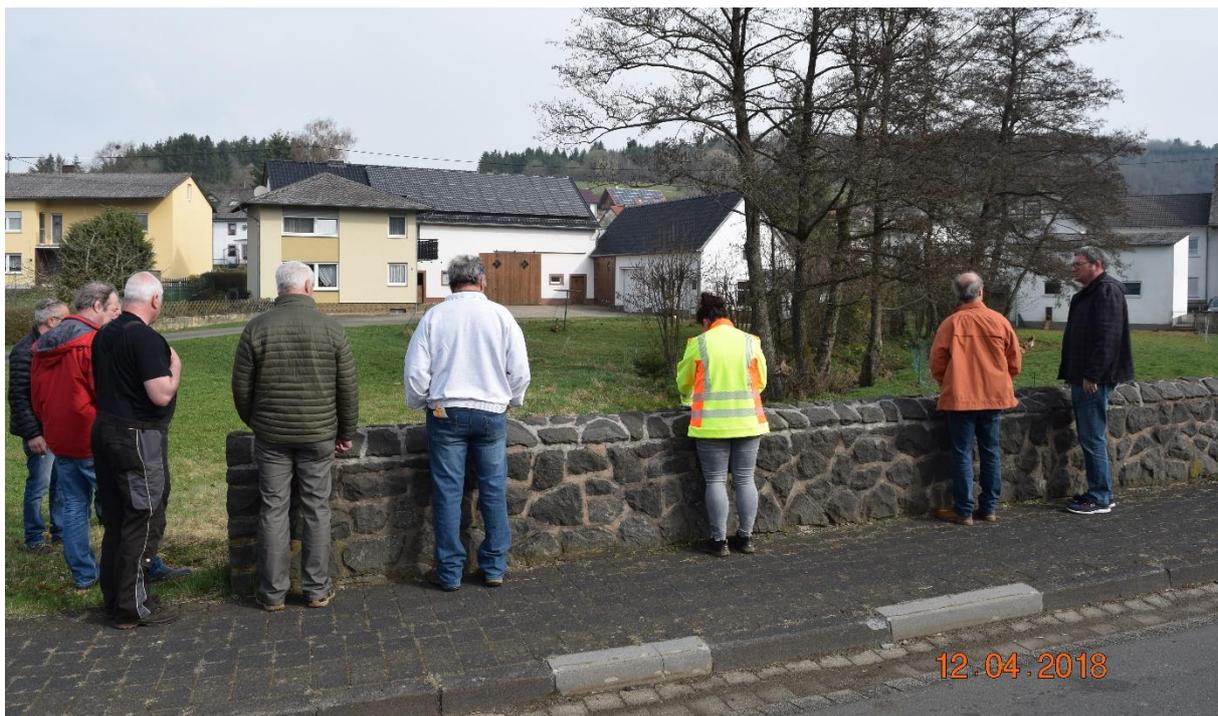
Abb. 7: Ortsbegehung Nerdlen

Gemeinsam mit Vertretern der Ortsgemeinde, der örtlichen Feuerwehr und betroffenen Anwohnern wurden am 12. April 2018 die neuralgischen Punkte des letzten schweren Hochwasser- und Starkregenereignisses aus dem Jahr 2016 begangen und die damaligen Überflutungsbereiche nacherzählt. In Nerdlen wurde begonnen, Ortsbürgermeister Hermann Lenarz führte die Gruppe entlang der stark betroffenen Bereiche an Lieser und Sarmersbach. Beide Flüsse führten starkes Hochwasser, was besonders im innerörtlichen Mündungsbereich ausuferte und Straßen und Grundstücke einstaute. Während die Feuerwehr zu Einsätzen ausgerückt war, kam es zu einer Sturzflut entlang der Straße Am Berg, die die Situation zusätzlich verschärfte. Überflutet war auch das Feuerwehrhaus im Kreuzungsbereich zur Hauptstraße. Neben den beiden Gewässerläufen wurden auch die Wirtschaftswege hinter dem Neubaugebiet begutachtet, die in Teilen dazu beitragen, Niederschlagswasser in Richtung der Bebauung zu leiten. Aufgenommen wurden darüber hinaus Potenzialflächen zur Veränderung und Verbesserung der Abflusssituation an Lieser und Sarmersbach.

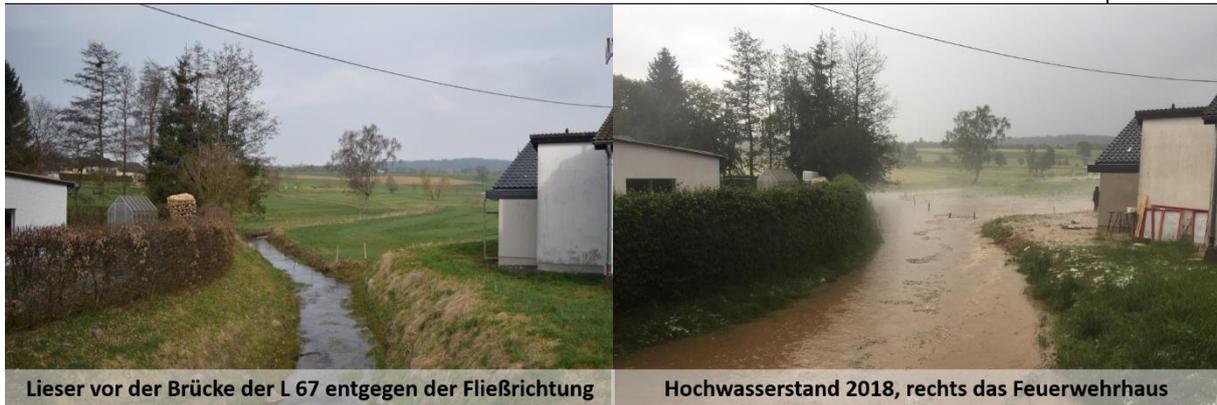
Die Lieser ist im Verlauf vor sowie nach Querung der Brücke der L 67 (Hauptstraße) teilweise stark verengt und durch Nadelgehölze bestanden, die bei geringer Unterhaltung als Abflusshindernis zu einem Rückstau und einer Ausuferung beitragen. Oberhalb der bebauten Ortslage sollte Retentionsraum geschaffen werden und Treibguteintrag in die Ortslage vermieden werden, sodass die Gefahr einer Verklausung am Brückenbauwerk minimiert wird. Eine Laufaufweitung zwischen den Ortslagen trägt ebenfalls zu einer Entschärfung bei (siehe Kapitel 3.1). Viele Parzellen entlang der Lieser und am Sarmersbach sind im Eigentum der Gemeinde und können entsprechend genutzt werden.

Bei der Gewässerbegehung mit der Vertretern der zuständigen Verbandsgemeindeverwaltung sowie den Anliegern (siehe 2.7) wurden bereits konkrete Verbesserungsoptionen angesprochen, so etwa die Entfernung der linksseitigen Nadelgehölze an der Lieser und die Rücknahme der Nutzung (Pferdeweiden) von der Böschungsoberkante durch die Grundstücksnutzer, um Viehtritterosion im Böschungsbereich des Gewässers zu vermeiden (An der Hohl 4).

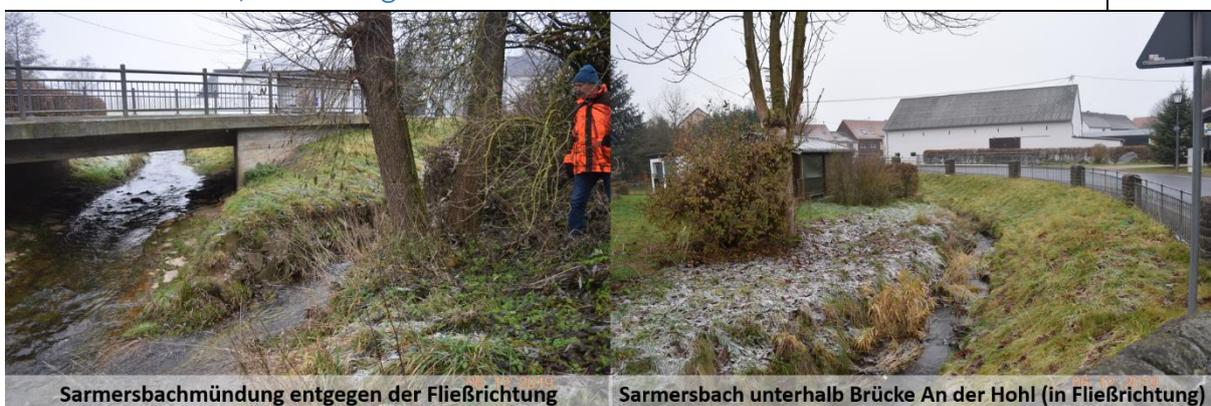
Nr. 3

Die Ortsmitte Nerd lens war 2016 großflächig überflutet (siehe Kapitel 1.2), Spielplatz, Feuerwehr- und Gemeindehaus waren eingestaut. Die Einsatzfähigkeit der Feuerwehr war nur dadurch gegeben, dass sie bereits zu ersten Einsätzen ausgerückt war.

Die Mündung des Sarmersbaches wurde bereits fließtechnisch verbessert. Bei der Gewässerbegehung wurden weitere Maßnahmen zur Optimierung vorgeschlagen. Die bestehenden Weiden und standortfremde Gehölze sollen im Rahmen der Gewässerunterhaltung entfernt, durch Aufziehen und Absenken der Böschungsseite (etwa zwei Meter) kann der Abflusskorridor zusätzlich erweitert werden. Dabei zu prüfen ist, ob genug Steinsicherung im Gewässer liegt, ergänzend soll korngroßgestuftes Material eingebaut werden, um die Böschung zu sichern. Die Anlieger sowie die Zuständigen der Gewässerunterhaltung und der Gemeinde wurden angewiesen, keinen Grünschnitt mehr im Abflussbereich und auf der Böschung zu lagern.

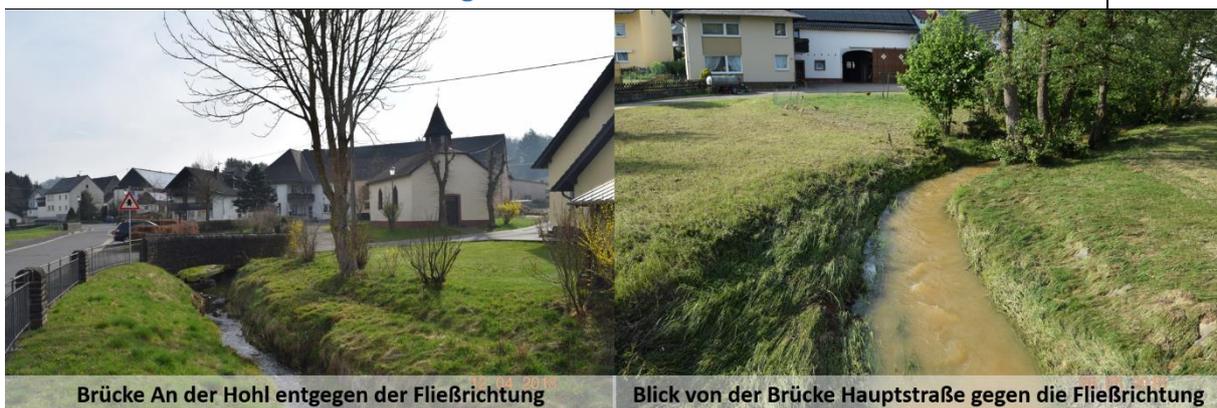
Nr. 4

Der Sarmersbach führt führt im Sommer meist sehr wenig Wasser, zeitweise fällt er sogar trocken. Bei hoher Wasserführung jedoch, was durch Starkregen in kürzester Zeit passiert, ufert der Bach vor der Brücke an der Hauptstraße aus und überschwemmt die Ortsmitte. Besonders betroffen am Sarmersbach selbst sind die Objekte an der Hauptstraße (Nr. 11, 13 und 15) sowie An der Hohl. Der Sarmersbach fließt zunächst unterhalb des Neubaugebietes In der Langwies und quert eine

Fußgängerbrücke, anschließend biegt er zwischen Hauptstraße 11 und 15 ab, bevor er zunächst die Hauptstraße und kurz dahinter die Straße An der Hohl in Brückenbauwerken quert.

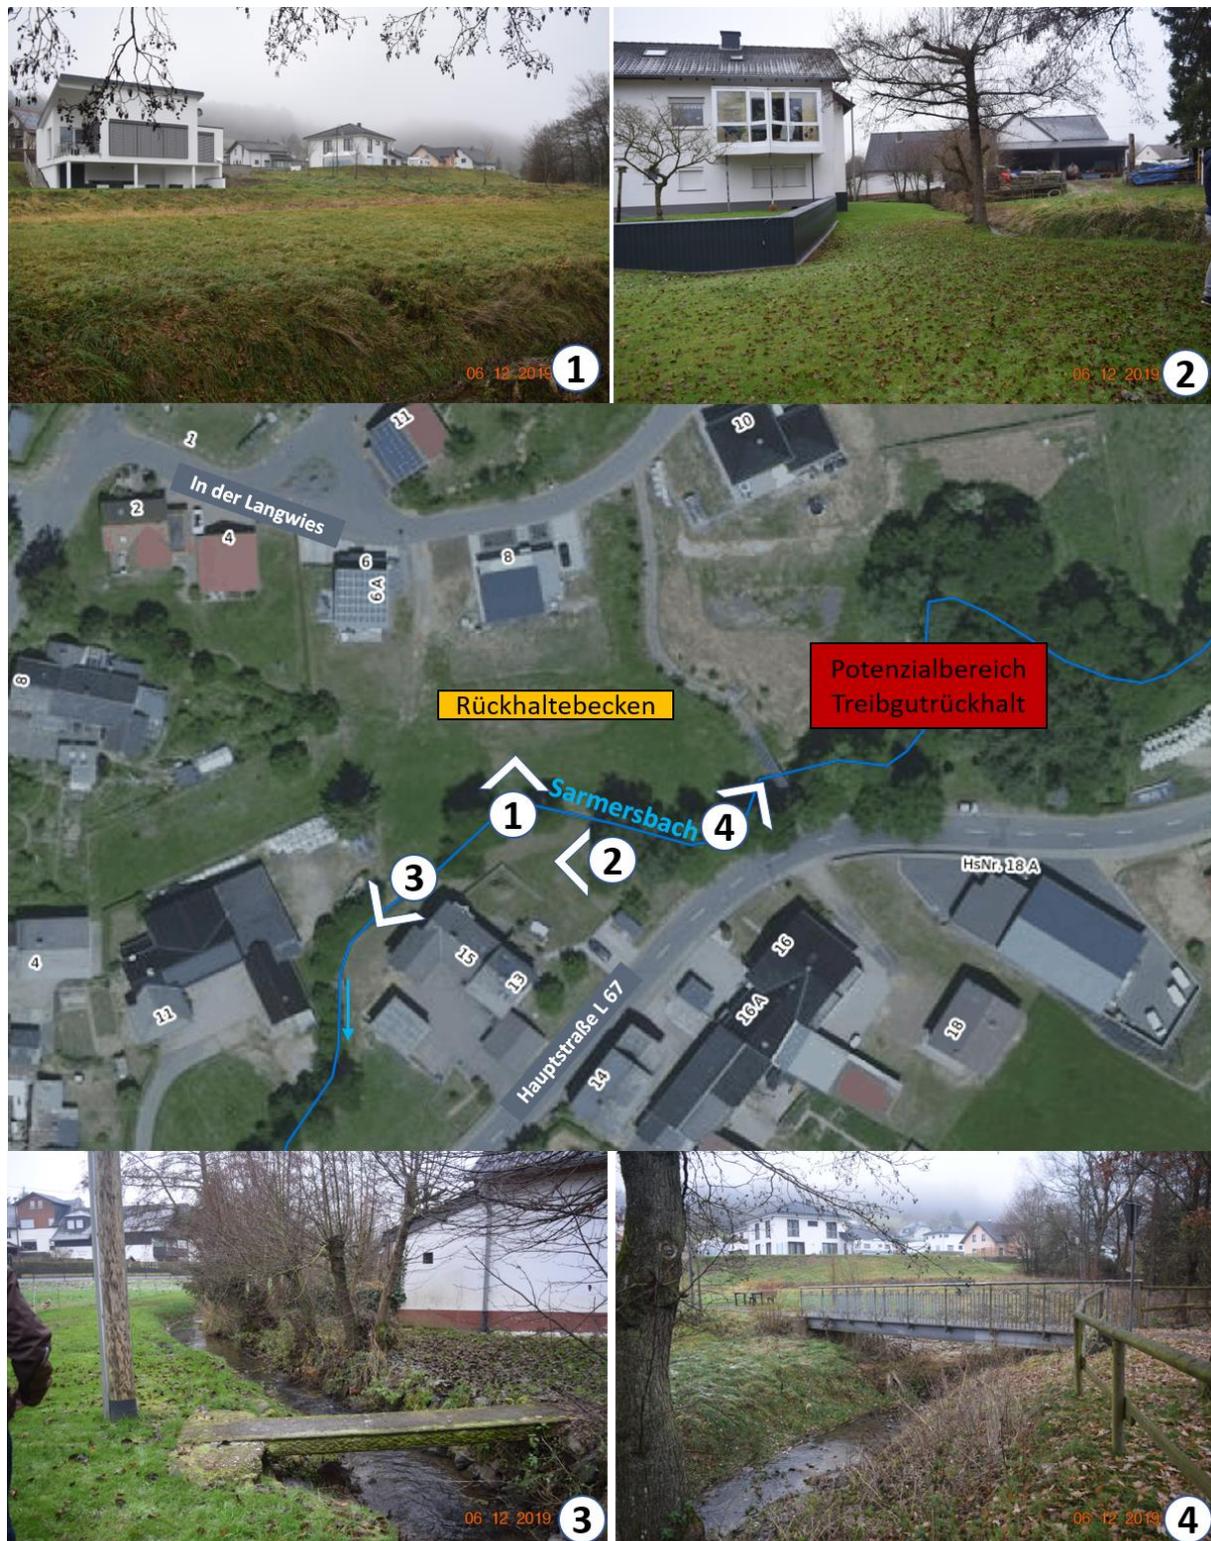
Abb. 13: Sarmersbach in der Ortslage zwischen Fußgängerbrücke und Brücke Hauptstraße

**Bereich Fußgängerbrücke** (siehe Abb. 13)

Die Fußgängerbrücke war bislang nicht überströmt, der Abflussquerschnitt ist ausreichend groß. Links und rechts des Gewässers besteht hier direkt kein Schadenspotenzial, jedoch eine Möglichkeit, um

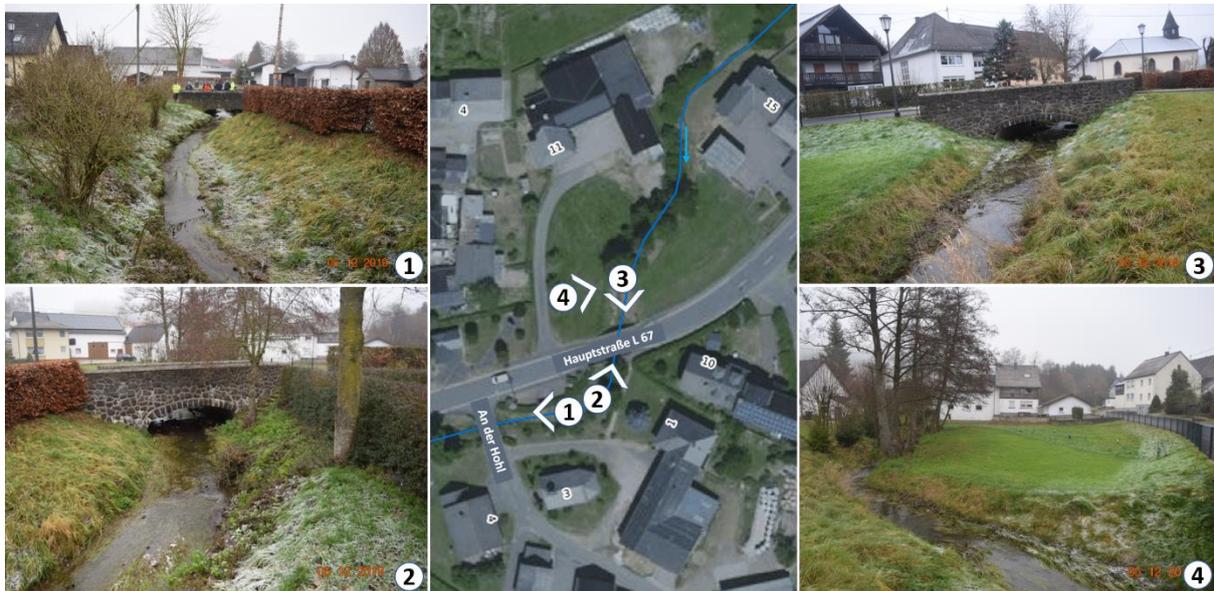
Abb. 14: Sarmersbach in der Ortslage im Bereich der Brücken Hauptstraße und An der Hohl

Bei Hochwasser staut es sich am Brückenbauwerk der Hauptstraße zurück, das Wasser breitet sich auf die beidseitigen Wiesenflächen aus und fließt geradeaus auf die Hauptstraße, auf der es sich verteilt (siehe Fotos in Kapitel 0) und von wo es nicht mehr in das Gewässer abfließen kann. Direkt vor der Brücke auf den Wiesenflächen besteht kaum bis kein Schadenspotenzial, im Kurvenbereich zwischen den Objekten Hauptstraße 11 und 13 aber schon. Bei der Gewässerbegehung wurde gemeinsam mit den Anliegern die Problematik besprochen. Am Gewässer stehende standortfremde Gehölze können hier bestehen bleiben, lediglich die Nadelgehölze sollte man nicht zu groß werden lassen. Der Holzsteg über den Bachlauf ist kritisch zu sehen, da er unter Umständen Treibgut ansammelt und sich das Wasser dadurch flächiger ausbreitet bzw. zurückstaut. Das Gewässerbett ist hier insgesamt kastenförmig modelliert, ein Abflachen der Böschungen in diesem Abschnitt nicht notwendig oder sinnvoll. Ein Strommast steht sehr nah am Gewässer und soll auf Standsicherheit geprüft werden. Auf der Böschungsoberkante befindliche Lagerungen (u.a. Holzstapel) und Aufbauten (u.a. eine Holzbank) sollen zurückgenommen bzw. aus dem Abflussbereich entfernt werden, sodass sie nicht abgetrieben werden können und das Brückenbauwerk verstopfen.

Ergebnis: Maßnahme Ner\_01 sowie beschriebene Entschärfungen durch Veränderung der Grundstücksnutzung durch die Anlieger

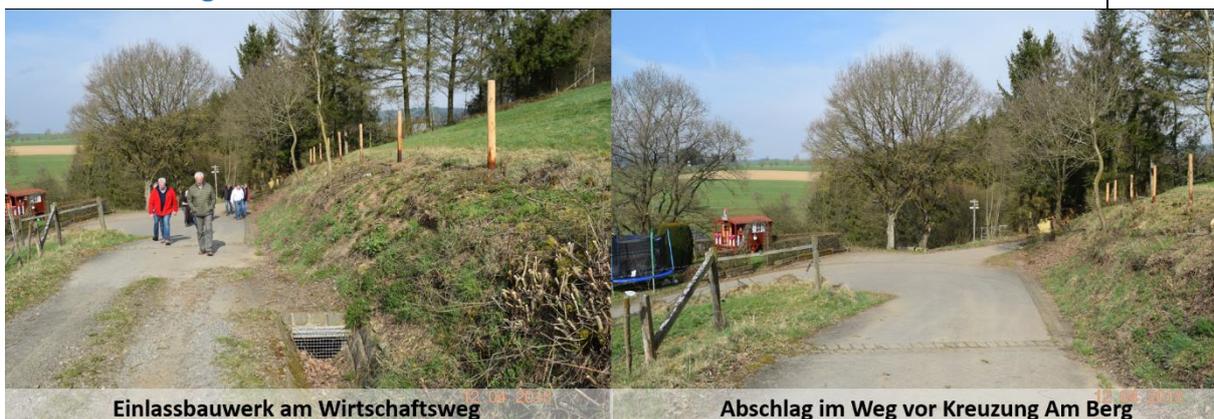
Nr. 5

In beiden Neubaugebieten (Am Berg und In der Langwies) kam es schon zu Schäden durch Wasserabfluss nach Starkregen über die Wiesen und Hangflächen. Vor allem entlang des Wirtschaftsweges oberhalb der Bebauung, in Verlängerung der Straße, kommt es zu Wasserabfluss, das Einlassbauwerk am Wegeseitengraben ist nicht optimal angelegt und kann durch seine Lage nur wenig Wasser fassen. Über das Einlassbauwerk soll Wasser unter der Weggabelung hindurchgeleitet werden und breitflächig in die Wiesen am Ortsrand, nördlich von Hausnummer 17, abfließen. Wenn das Einlassrost zugesetzt ist oder das ankommende Wasser nicht abgeführt werden kann, läuft es in der Kurve auf die Straße und entlang der Straße in die Ortsmitte (siehe Fotos oben) bzw. unter Umständen auch in die angrenzenden Grundstücke.

Auch Fahrspuren im Wirtschaftsweg lenken Wasser auf die Straße und somit in die Ortslage. Durch Abfluss vom Weg kam es 2016 zu Wassereintritt in das Grundstück Am Berg 12. Zur Entschärfung dieser Situation sollen das Einlassbauwerk, die Wasserzuführung im Weg sowie dem einmündenden Wirtschaftsweg im Bereich von Hausnummer 10 optimiert werden (siehe Abb. 15). Um für den Fall eines zugesetzten Einlasses oder eines breitflächigen Abflusses im Weg das Risiko des Weiterfließens in die Ortslage zu reduzieren, soll im Kurvenbereich durch Ausbildung einer Mulde oder Herstellung einer Rinne oberflächlich ein Notabflussweg für das Wasser geschaffen werden, der dieses in die Wiesenflächen leitet. Hierzu ist Grundstücksverfügbarkeit bzw. eine Übereinkunft mit den Flächeneigentümern herzustellen.

Maßnahmen	Beschreibung	Zuständigkeit	Umsetzung
	Optimierung des Einlassbauwerkes sowie der Wasserführung am Wirtschaftsweg oberhalb der Straße Am Berg sowie der anschließenden Wegekreuzung zum Abschlag des Wassers in die Lieser; ggf. Herrichtung eines Notabflusses	VG / OG	kurzfristig
	Herstellung von Flächenverfügbarkeit zur Ableitung von Oberflächenwasser bzw. zur Herstellung eines Notwasserweges	VG	kurzfristig
	Sicherstellung der persönlichen und privaten Hochwasservorsorge in den überschwemmungsgefährdeten Bereichen	Betroffene	kurzfristig und dauerhaft

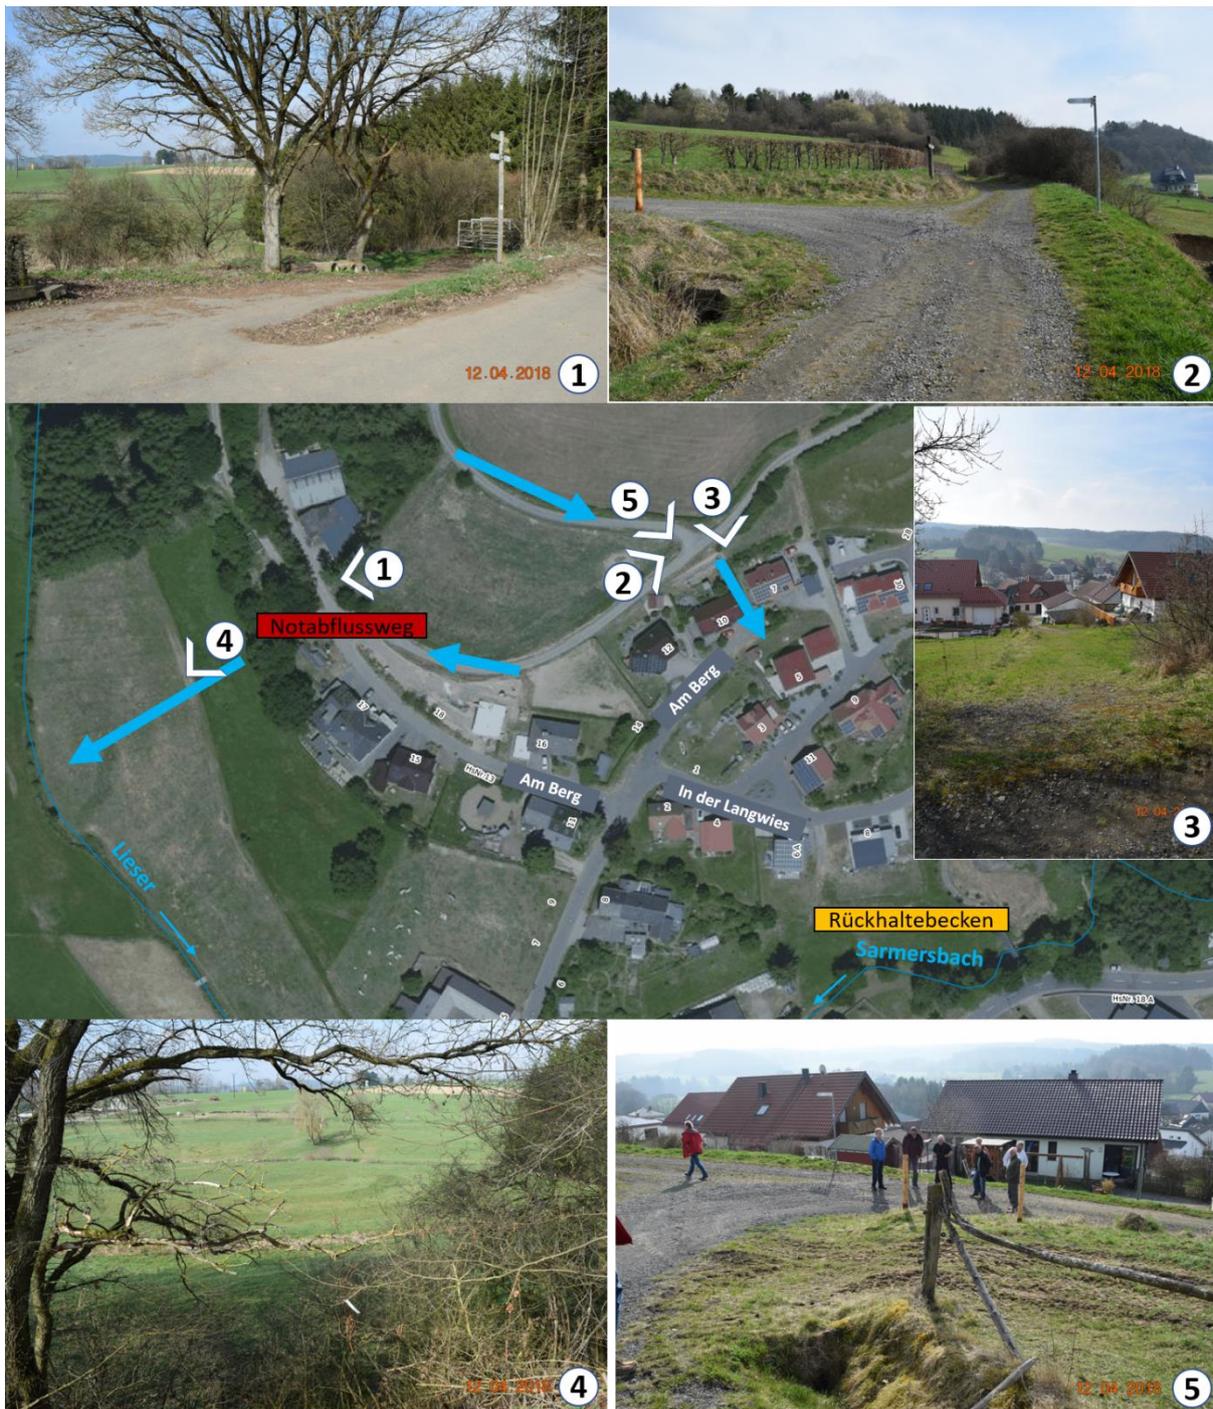
Abb. 15: Außengebietsentwässerung und Notabflussweg Am Berg

Die bestehende Rückhalteeinrichtung am Sarmersbach ist laut Bebauungsplan als Versickerungszone für das Oberflächenwasser des Neubaugebietes entstanden (siehe Kapitel 3.4).

Ergebnis: Maßnahme Ner\_03

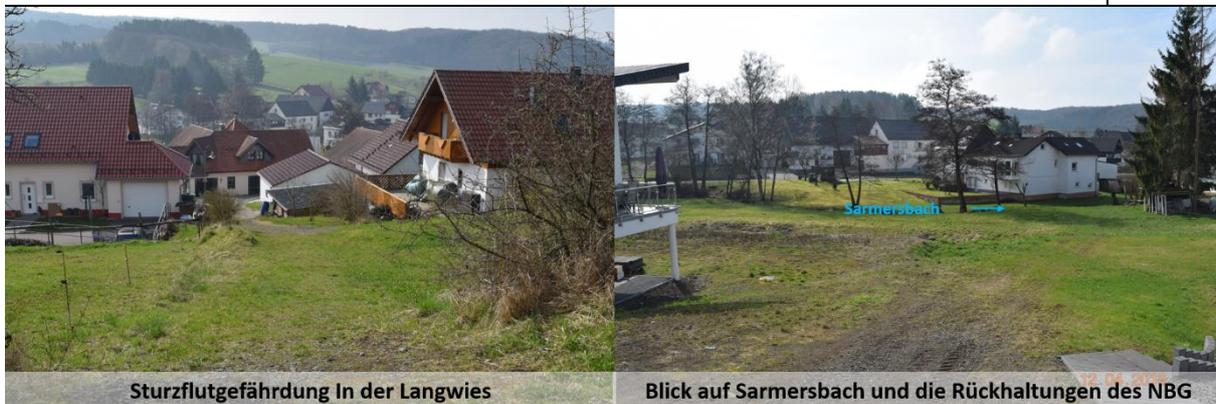
Nr. 6

Auch im Neubaugebiet In der Langwies kam es schon zu Schäden durch Wasserabfluss nach Starkregen über die Wiesen und Hangflächen sowie durch ein Übertreten von Wasser, dass nicht im Weg sowie der Wegeentwässerung gefangen werden konnte. Die Ableitung im Weg soll verbessert werden (siehe Kapitel 3.5). Nach Starkregen kann es unter Umständen auch zukünftig zu einem Abfluss in das Baugebiet kommen, insbesondere ein Abfluss entlang des Privatweges zwischen Grundstücken Am Berg 7 und In der Langwies 30 würde direkt auf das Grundstück Am Berg 9 zulaufen (siehe Abb. 15). Gerade die Gebäude an der Hangkante sowie im Abflussbereich solcher Wegeverbindungen und Tiefenlinien sind bei Starkregen gefährdet. Hier ist die Eigenvorsorge der Hauseigentümer wichtig, um zu verhindern, dass Wasser ins Haus gelangt.

Ergebnis: Maßnahme Ner\_03 und Überprüfung ggf. notwendiger Eigenvorsorge durch die Anlieger

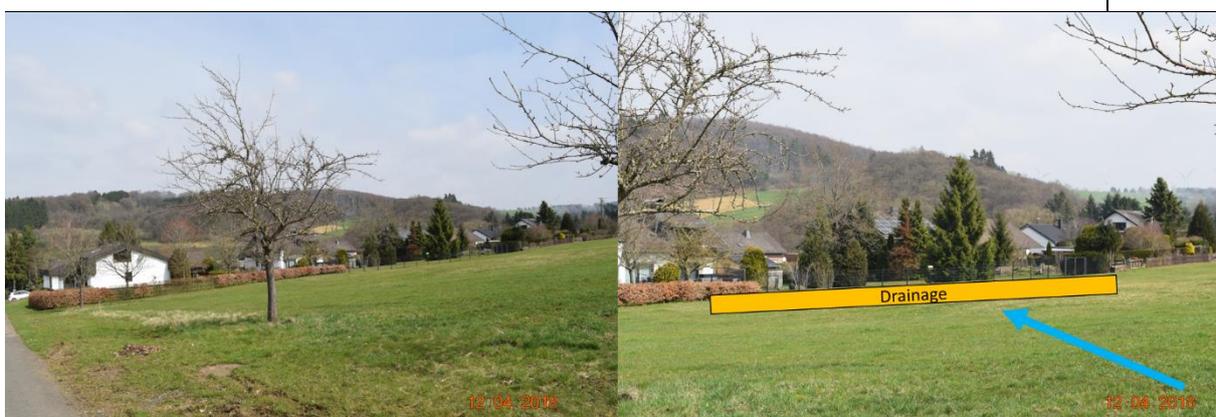
Nr. 7

Oberhalb des Baugebietes „An der Treib“ wurde nach Aussagen der Anlieger und der Ortsgemeinde eine Drainage zur Aufnahme des Oberflächenwassers der oberhalb liegenden landwirtschaftlichen Flächen gebaut. 2016 kam es aufgrund der Starkniederschläge und der enormen Vorfeuchte des Bodens zu breitflächigem Abfluss in die bebauten Grundstücke, Haus Nr. 10 war besonders betroffen. Die bestehende Drainage und Außengebietsentwässerung soll in diesem Bereich nochmals geprüft

und verbessert werden, um den Abfluss in die Bebauung zu vermeiden. Zur weiteren Verbesserung könnte die Anlage eines Entwässerungsgrabens führen, der das Wasser oberhalb der Bebauung fängt und in Richtung der Straße ableitet. In der Sturzflutgefahrenkarte ist die potenzielle Abflusskonzentration in diesem Bereich ebenfalls erkennbar. Besonders wichtig ist hier, dass die landwirtschaftlichen Flächen nach Möglichkeit als Grünland genutzt werden, in jedem Fall aber eine erosionsfördernde Bewirtschaftung und der Anbau entsprechender Kulturen vermieden wird.

Maßnahmen	Beschreibung	Zuständigkeit	Umsetzung
	Optimierung der bestehenden Drainage im Bereich des Neubaugebietes	OG	mittelfristig
	Sicherstellung der persönlichen und privaten Hochwasservorsorge in den überschwemmungsgefährdeten Bereichen	Betroffene	kurzfristig und dauerhaft

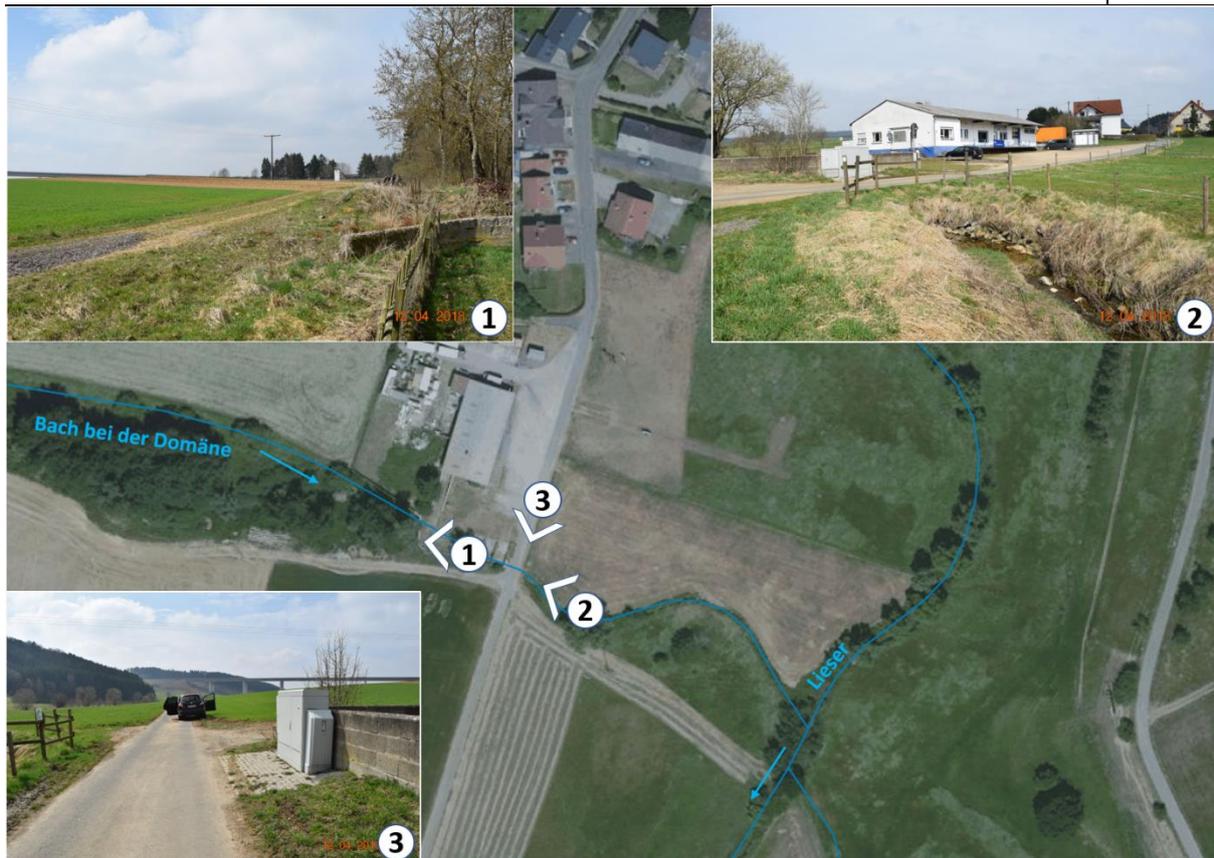
Nr. 8

Am südlichen Ortsrand, entlang der Gemarkungsgrenze, fließt der Bach bei der Domäne (Gewässer 3. Ordnung) der Lieser zu. Das Gewässer quert den Raiffeisenweg in Höhe von Haus Nummer 6. Die Verrohrung unter dem Weg ist mitunter überlastet und der Wirtschaftsweg in Verlängerung der Straße wird überflutet. Auch die angrenzenden Wiesen sind nach Auskunft der Anlieger häufig nass. 2016 kam es zu Wassereintritt in den Keller des angrenzenden Gebäudes. Ein Telekomkasten im Bereich der Verrohrung war ebenfalls bereits überflutet. Hier ist die Hochwassersicherheit der Anlage und die Funktionsfähigkeit der Infrastruktur durch den Betreiber sicherzustellen.

Ergebnis: Maßnahme Ner\_05; der Wassereintritt in das Gebäude ist im Rahmen der Eigenvorsorge durch den betroffenen Anlieger zu verhindern, eine Überschwemmung des Wirtschaftsweges bedeutet in diesem Fall kein Schadenspotenzial für die bebaute Ortslage. Um eine flächige Überschwemmung des Weges zu vermeiden, kann durch Pflasterung einer Mulde im Weg der Notabfluss und eine somit Wasserführung für den Fall des Überstaus an der Verrohrung hergestellt werden

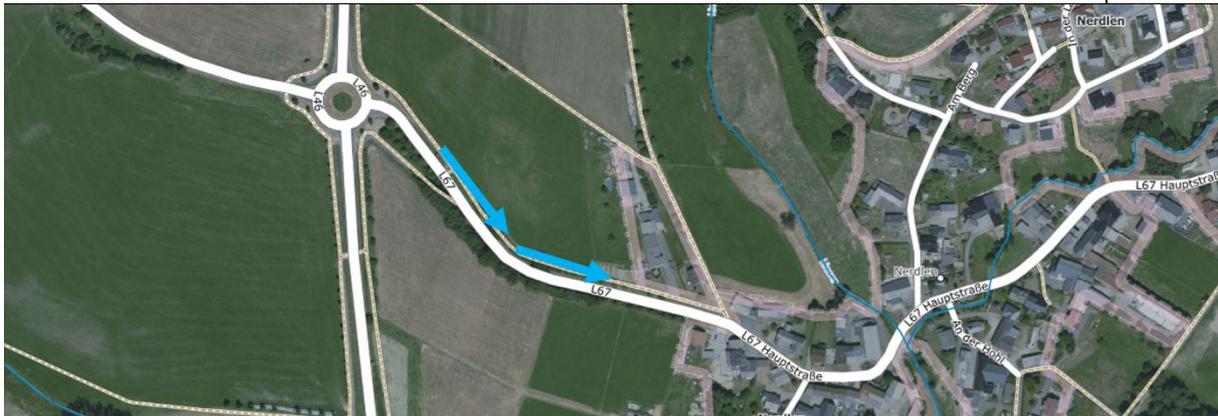
Nr. 9

Der Straßenseitengraben der L 67 (Hauptstraße) führt das Wasser vom Verkehrskreisel außerhalb der Ortslage entlang der Hauptstraße in die Bebauung.

Ergebnis: Um ein unkontrolliertes Abfließen in die Ortslage zu vermeiden, ist die Unterhaltung des Grabens und der Entwässerungseinrichtung durch den Straßenbaulastträger regelmäßig durchzuführen bzw. die Funktionsfähigkeit der Einrichtung in regelmäßigen Abständen zu prüfen und zu gewährleisten.

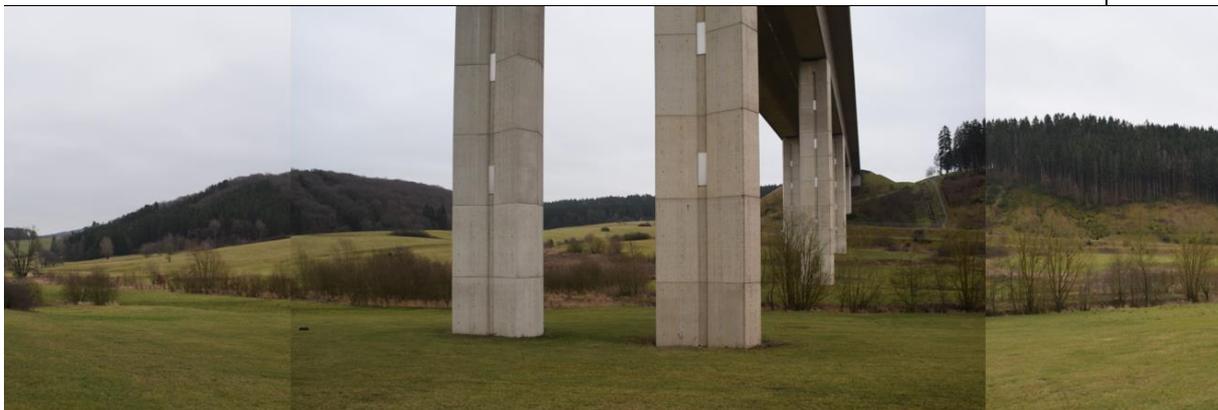
Nr. 10

Auf einer Länge von 600 Metern wurde die Lieser im Verlauf zwischen der Ortsgemeinde Nerdlen und der Lieserbrücke der L 46 (Gemarkung Regen, Stadt Daun) renaturiert. Dies geschah als landespflegerische Kompensationsmaßnahme für den Bau der A1 und wurde vom LBM Gerolstein, in Abstimmung mit der SGD Nord Regionalstelle Trier, im Sommer 2012 durchgeführt. Nach Aussagen der Ortsgemeinde Nerdlen und von hochwasserbetroffenen Anliegern der Lieser und des Sarmersbaches wird der Rückstau bis nach Nerdlen durch diese Maßnahmen verschärft.

Ziel der damaligen Maßnahmen (siehe Abb. 16) war es, den bis dahin begradigten und gestreckten Verlauf zu verändern und die zunehmende Tiefenerosion aufzulösen sowie eine natürliche Gewässerdynamik, die Wiedervernässung der Aue und natürliche Ufervegetation wiederherzustellen. Dazu wurden seitliche Abgrabungen vorgenommen, die Gewässersohle punktuell angehoben, Geschiebedepots angelegt und korngrößengestuftes Geschiebematerial eingebaut, Uferbäume gefällt und vor Ort belassen, um die natürliche Gewässerdynamik einzuleiten. Das Ergebnis nach diversen Hochwasserereignissen zeigt u.a., dass diese eingesetzt hat und die Hochwasser insgesamt breitflächiger in der Talaue abfließen. Damit wurde der zur Verfügung

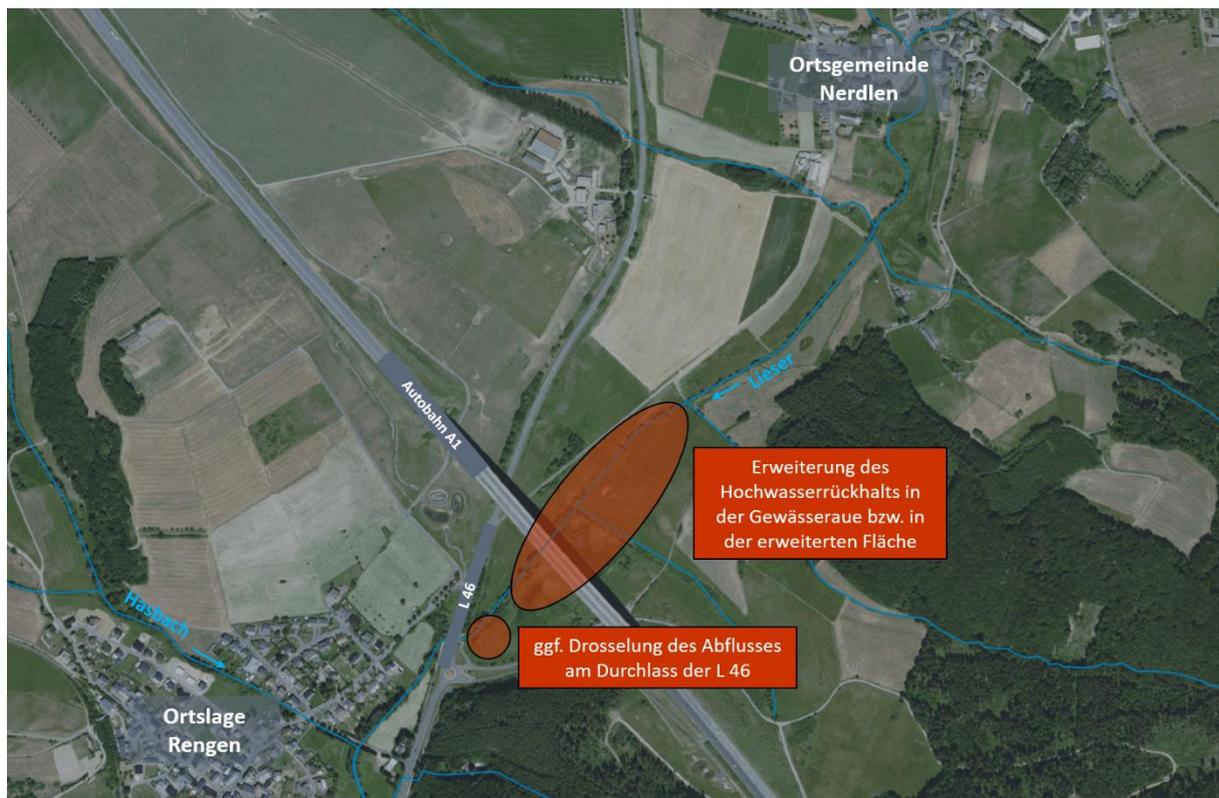
Abb. 17: Erweiterung Hochwasserrückhalt zwischen Nerdlen und Rengen

Grundsätzlich besteht im Verlauf der Lieser zwischen Nerdlen und Rengen Potenzial, den Hochwasserrückhalt in der Fläche zu erweitern, sofern man die Auswirkungen auf die bebaute Ortslage Nerdlen nicht nachteilig verändert.

Die weitere Prüfung einer solchen technischen Rückhaltung soll nach Abstimmung mit der Verbandsgemeinde Daun weiterverfolgt werden und wird somit ergänzend als Maßnahme mit aufgenommen.

Ergebnis: Maßnahme Ner\_02

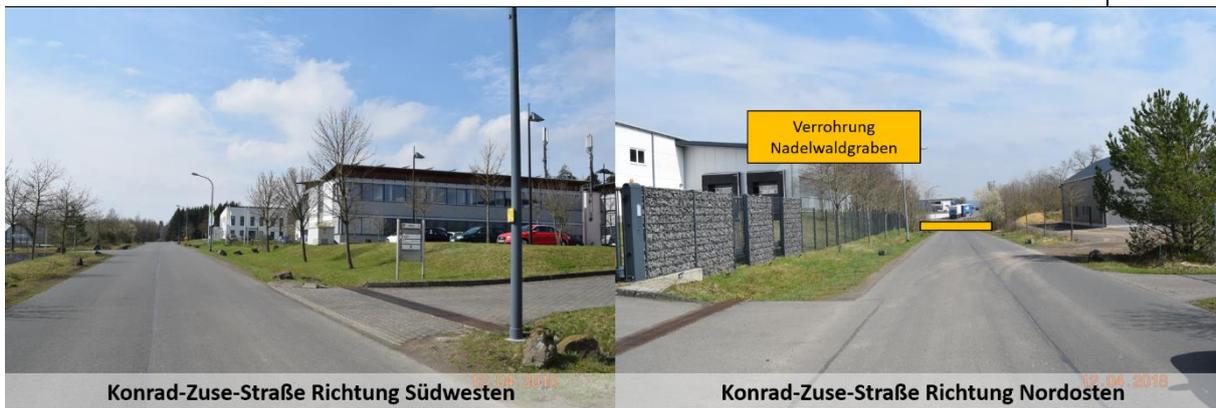
Nr. 12

Der Industrie- und Gewerbepark liegt in der Gemarkung Nerdlen, zuständige Feuerwehr ist eine Gemeinschaftsgruppe der Freiwilligen Feuerwehren Kradenbach, Nerdlen und Sarmersbach (Ausrückeeinheit). Hochwasser, Überschwemmungen durch Oberflächenabfluss nach Starkregen oder Schäden durch Rückstau sind nicht bekannt. Der Nadelwaldgraben durchzieht das Gewerbegebiet und teilt dieses in zwei Bereiche, die über die Konrad-Zuse-Straße miteinander verbunden sind. Das Gewässer quert die Straße in einem groß dimensionierten ARMCO-Durchlass (siehe Foto oben und Abb. 18). Der Bachlauf liegt zudem mehrere Meter tiefer als die Straße und die angrenzenden Betriebsflächen. Die potenzielle Hochwassergefährdung durch das Gewässer ist daher als eher gering einzustufen. Voraussetzung ist jedoch, dass der Abfluss am Durchlass der Straße frei ist.

Die Sturzflutgefährdungskarte zeigt potenzielle Abflusskonzentrationen nordwestlich des Gewerbeparks, im Bereich des Waldes. Eine weitere Abflussbildung ist in der Karte nordwestlich der Gewerbeflächen eingezeichnet, in Richtung des Gewässers Flachspreite und der L 46. Die nördliche Erweiterung des Industrie- und Gewerbeparks ist bereits geplant (siehe Abb. 19), insgesamt sind drei Rückhalteeinrichtungen vorgesehen.

<i>Maßnahmen</i>	<i>Beschreibung</i>	<i>Zuständigkeit</i>	<i>Umsetzung</i>
	Berücksichtigung des Oberflächenabflusses nach Starkregen sowie der vorliegenden Sturzflutgefahrenkarte bei der vorgesehenen Erweiterung des Industrie- und Gewerbeparks	VG	mittel- bis langfristig

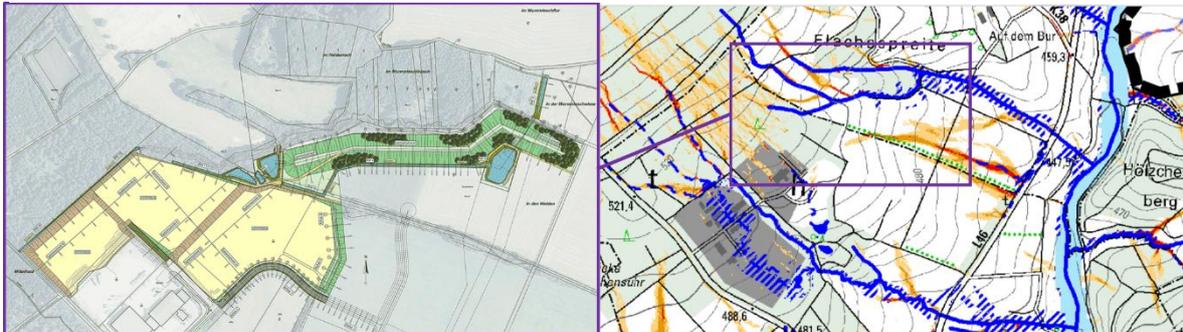
Abb. 19: Erweiterung Industrie- und Gewerbepark und Bereiche potenzieller Abflusskonzentration

Berücksichtigt werden sollte bei der Planung der Gewerbegrundstücke und Bauvorhaben auch der mögliche Wasserabfluss von Straßen oder dem angrenzenden Gelände in das Grundstück, um notwendige Maßnahmen zu treffen, um eine Überschwemmung von Gebäude und Hallen zu

Ergebnis: Maßnahme Ner\_06
