# Konzept zur Starkregen- und Hochwasservorsorge für die Verbandsgemeinde Daun

## Ortsgemeinde Sarmersbach

Planungsbüro Hömme GbR  
Ingenieurbüro für Wasserbau und Wasserwirtschaft  
Römerstraße 1  
D-54340 Pölich

Februar 2021

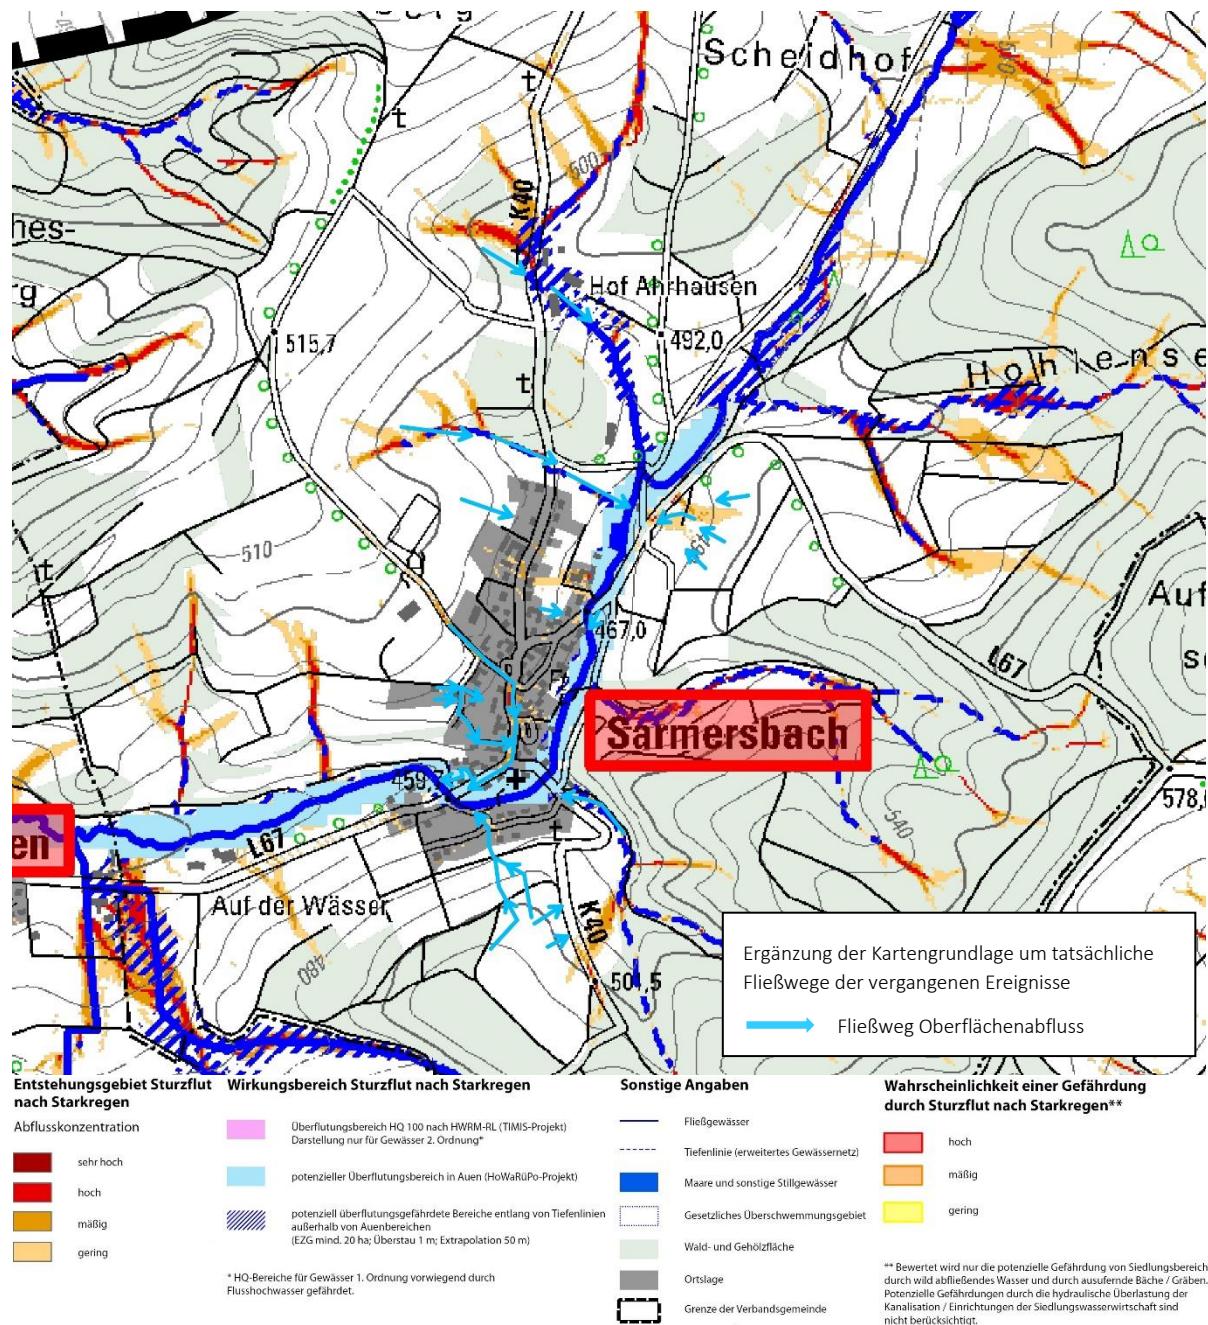
Abb. 5: Sturzflutgefahrenkarte, ergänzt um tatsächliche Fließwege bei vergangenen Ereignissen  
(Quelle Kartengrundlage: Landesamt für Umwelt Rheinland-Pfalz)

demnach das mögliche Überschwemmungsgebiet in der Gewässeraue ist auch in der Sturzflutgefährdungskarte (siehe Abb. 5) kenntlich gemacht. Die Karte gibt darüber hinaus an, wo Topographie, Tiefenlinien und Geländemulden bei Starkregen Wasser sammeln und konzentriert abführen.

Daraus gehen weitere Gefahrenbereiche für die Ortslage hervor. Die in die Karte eingetragenen Fließwege (hellblaue Pfeile) bestätigen die auf Grundlage des Geländemodells erstellte Karte und ergänzen sie um die bei den vergangenen Ereignissen 2016 und 2018 tatsächlichen Abflusswege des Niederschlagswassers. Besonders prägnant sind die Abflusslinien nördlich des Hof Ahrhausen an der K 40, im Einzugsbereich des Gewässers Straßengraben und die wasserführende Tiefenlinie am Rande der Bebauung der Hilgerather Straße am Ortsausgang. Hier waren 2018 auch Gebäude in der Straße durch Abfluss von den Hangflächen betroffen.

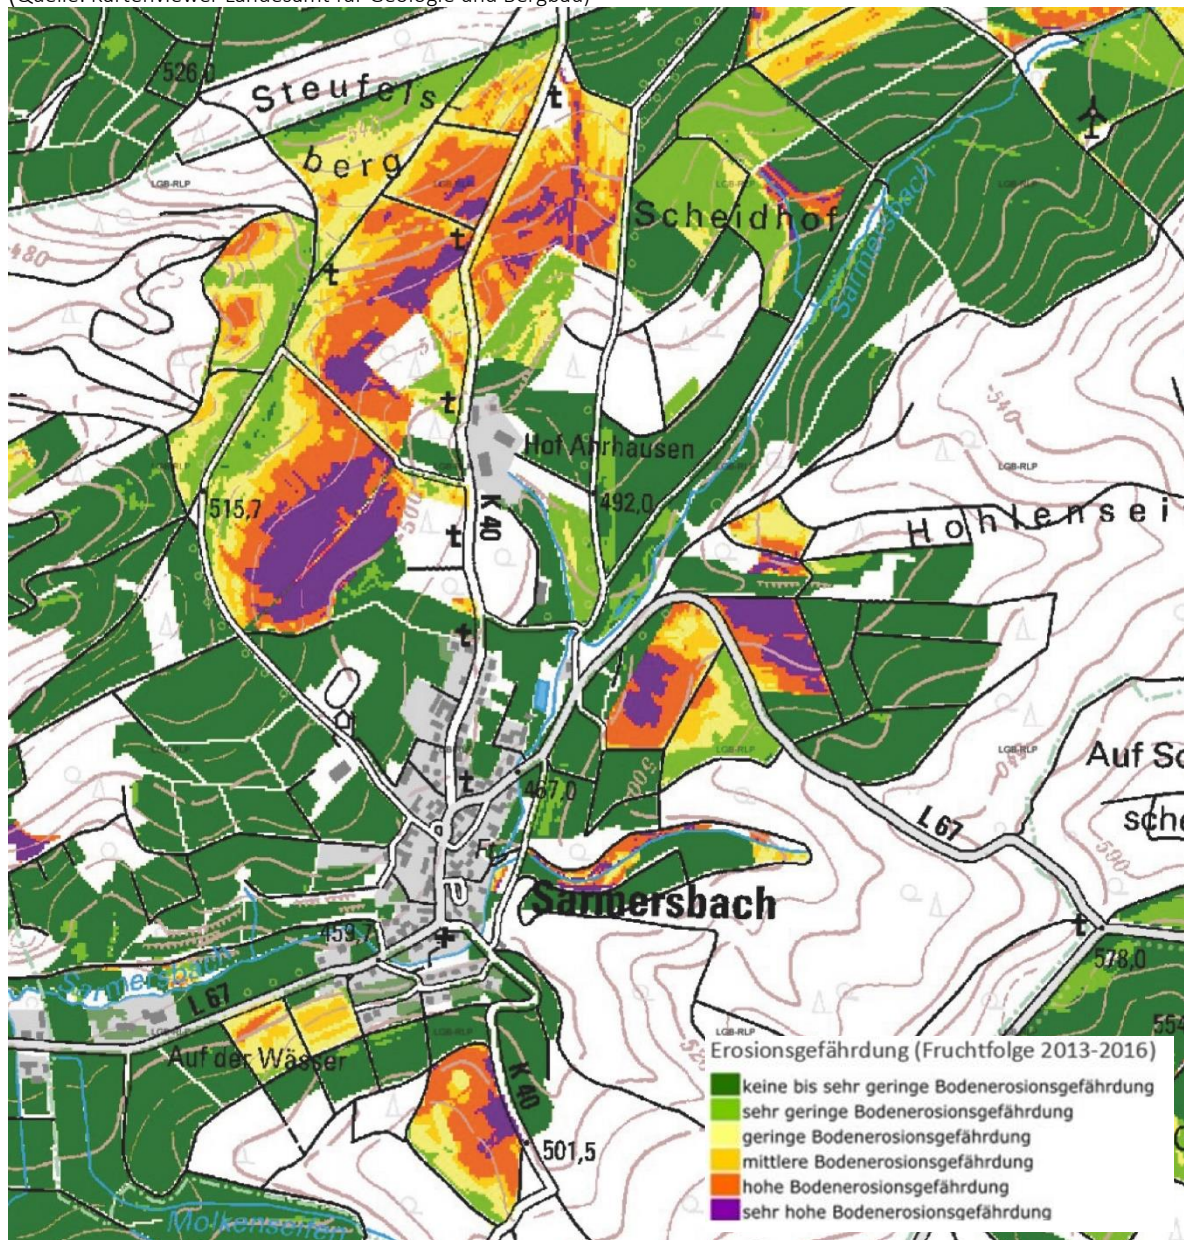
Abb. 7: Erosionsgefährdung gemäß DIN 19708

Durch das Cross Compliance-Verfahren werden die Flächen, von denen zu Bodenabspülungen kam, bestätigt. Betrachtet man die Erosionsgefährdung in Abhängigkeit zur Fruchtfolge (siehe Abb. 7), stehen besonders die stark erosionsanfälligen Flächen am Hof Ahrhausen, nordwestlich der Hilgerather Straße sowie südlich des Baugebietes „Am Berg“, an der K 40 heraus. 2018 waren die letztgenannten Flächen nach Aussagen des bearbeitenden Landwirtes mit Mais bestanden.

Zukünftig sollte auf diesen sowie den übrigen Flächen mit Abflussrichtung in die bebaute Ortslage eine Nutzungsänderung erwogen werden und eine erosionsschützende Bodenbearbeitung stattfinden. Die dargestellten Karten sollten bei der Abwägung einer Nutzungsänderung aller Flächen, die potenziell die Bebauung mit Wasser und Boden treffen könnten, berücksichtigt werden.

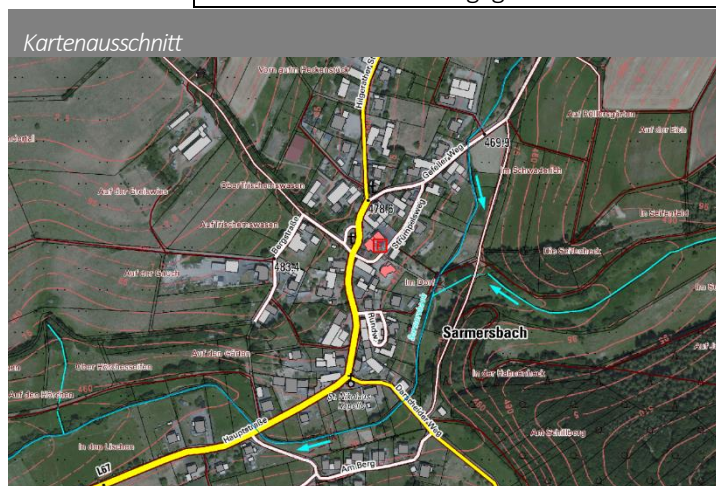
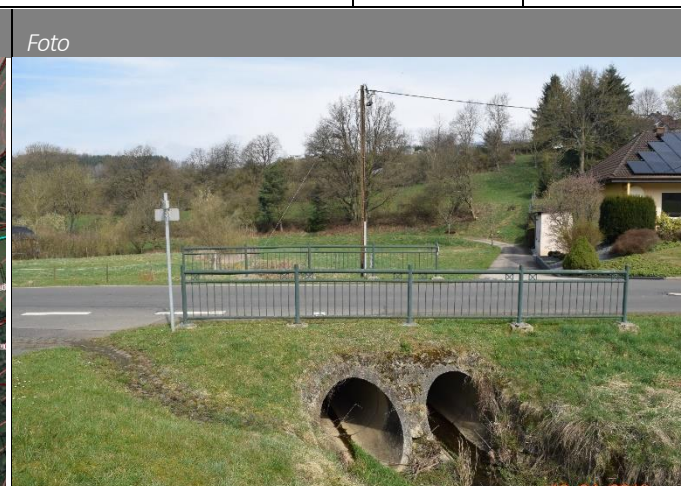
Maßnahmen	Beschreibung	Zuständigkeit	Umsetzung
	<p>Bündelung von Maßnahmen zur Renaturierung des Sarmersbaches:</p> <ul style="list-style-type: none"> <li>• Erweiterung der Abflussquerschnitte an den Brücken innerorts</li> <li>• Neumodellierung der Fließstrecke an hydraulisch defizitären Stellen</li> <li>• Optimierung der Brückenbauwerke innerorts</li> <li>• Rückbau der Doppelverrohrungen (Hauptstraße und Darscheider Weg), Einbau von Haubenkanälen</li> <li>• Herstellung von Retentionsbereichen zwischen Nerdlen und Sarmersbach sowie unterhalb Hof Ahrhausen)</li> <li>• Errichtung eines Treibgutrückhalts vor der Ortslage (Gefeller Weg)</li> <li>• Hydraulische Verbesserung der Einmündung von Seitengewässern</li> </ul>	VG / externes Fachbüro	mittelfristig
	Installation eines Treibgutrückhalts sowie Festlegung von Wartungsbedarf und -intervallen sowie Zuständigkeit der Wartung	VG/ OG	kurz- bis mittelfristig

Herstellung von Flächenverfügbarkeit zur und Schaffung von Retentionsraum sowie Treibgutrückhalten am Sarmersbach	VG	kurzfristig
	Intensivierung der Gewässerunterhaltung am Sarmersbach: Definition von Unterhaltungsstrecken, -intensität und -intervallen	VG	kurzfristig
	Erstellung eines Gewässerentwicklungskonzept Sarmersbach von der Quelle bis zur Mündung als Grundlage für die Renaturierung	VG	bereits erfolgt
	Hochwasserangepasste Nutzung des Gewässerumfeldes, Freihaltung des Abflusskorridors von baulichen Anlagen, Lagerungen und Schnittgut	Anlieger	dauerhaft
	Sicherstellung der persönlichen und privaten Hochwasservorsorge in den überschwemmungsgefährdeten Bereichen	Betroffene	kurzfristig/ dauerhaft

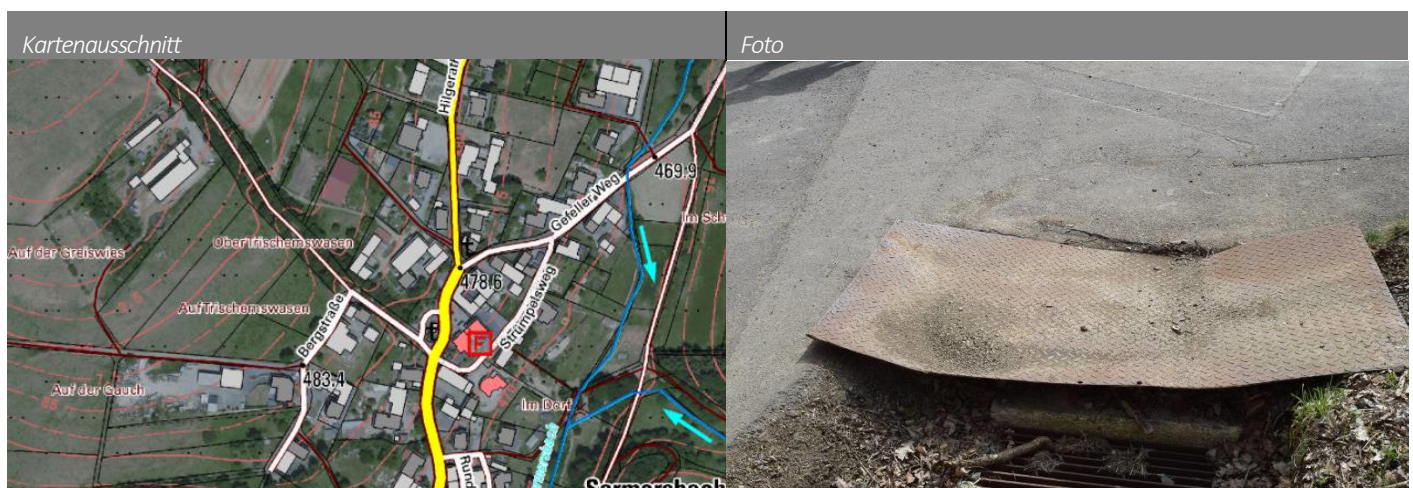
Ortsgemeinde	Sarmersbach	Ortslage	Sarmersbach	Code	Sar_02	Kennzeichnung	2
Bereich	Straßeneinlauf Bergstraße						
Problemstellung	Ungünstig ausgeführtes Einlassbauwerk am Straßenseitengraben der Bergstraße; Potenzialbereich für ungehinderten Starkregenabfluss und Materialeintrag in die Ortslage						
Zielsetzung	Vermeidung von Oberflächenabfluss entlang der Bergstraße in die Ortsmitte, Verbesserung des Materialrückhalts am Schachteinlauf

Maßnahmen	Beschreibung	Zuständigkeit	Umsetzung
	Neugestaltung der Einlassbauwerke der Wegeseitengräben der Bergstraße zur Verbesserung des Treibgut- und Materialrückhalts, bspw. als dreidimensionales Rost	OG	kurz- bis mittelfristig

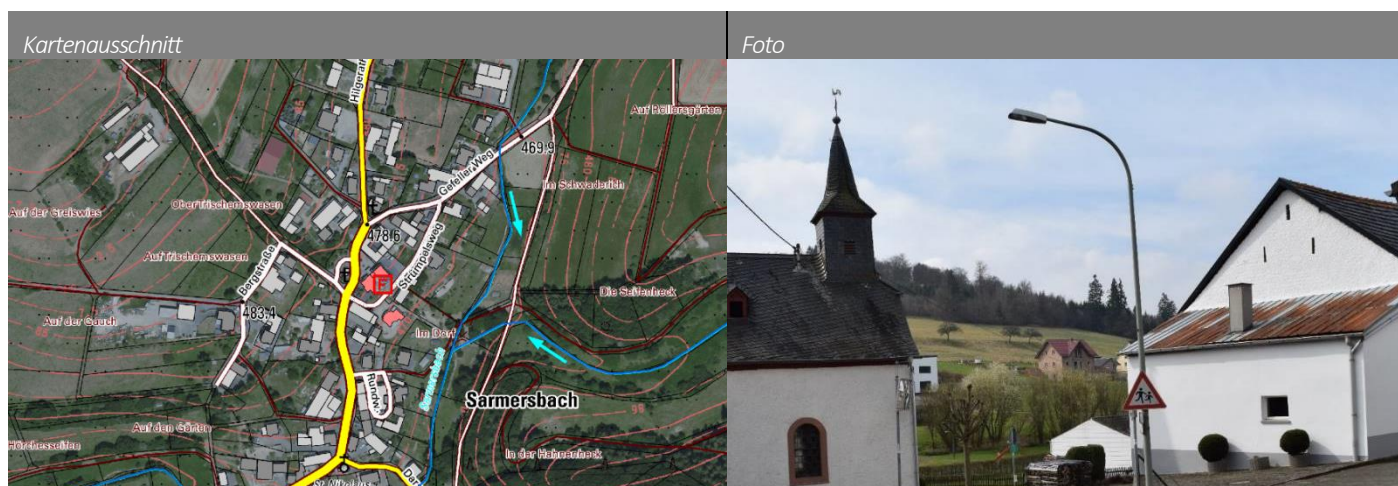
Ortsgemeinde	Sarmersbach	Ortslage	Sarmersbach	Code	Sar_03	Kennzeichnung	3
Bereich	Kritische Infrastruktur						
Problemstellung	Kanalübergabepunkt mit unterschiedlich großer Rohrdimensionierung; Verteilerstationen der Stromversorgung im überflutungsgefährdeten Bereich						
Zielsetzung	Vermeidung des Ausfalls von innerörtlicher Infrastruktur durch Starkregenabfluss und Hochwasser; Sicherstellung der Funktionsfähigkeit des Kanalnetzes

Maßnahmen	Beschreibung	Zuständigkeit	Umsetzung
	Veränderung der Anschlusssituation des Regenwasserkanals in der Hauptstraße im Bereich der Kirche (bestehender Anschluss von DN 400 auf DN 300)	VG-Werke Daun	Umsetzung 2020
	Stromversorgung: Verteilerkästen und Multifunktionsgehäuse hochwassersicher ausführen	Netzbetreiber	mittelfristig
	Sicherung des alten Feuerwehrhauses gegen Hochwasser, Sicherstellung einer Zugänglichkeit bei Hochwasser bzw. Verlagerung notwendiger Materialien an einen geschützten Standort	OG	kurzfristig
	Entfernung der überschwemmungs- und abtriebsgefährdeten Lagerungen am Sarmersbach neben dem Feuerwehrhaus	OG/ FFW	kurzfristig

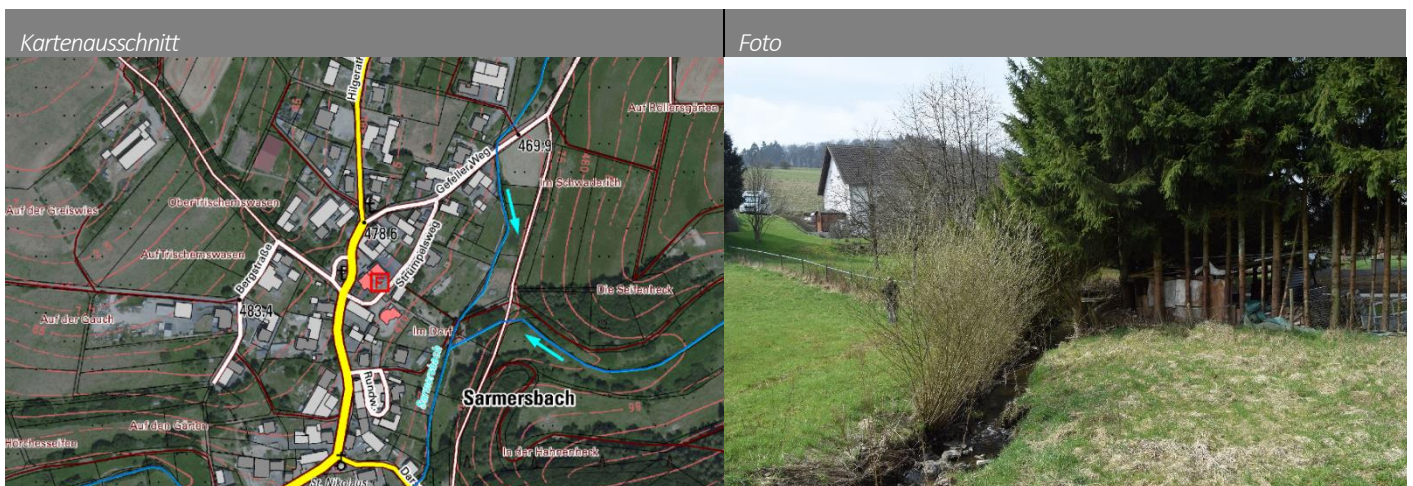
Ortsgemeinde	Sarmersbach	Ortslage	Sar_04	Code	Sar_04	Kennzeichnung	4
Bereich	Information und Sensibilisierung der Gewässeranlieger						
Problemstellung	Hochwassergefährdende Nutzung des Gewässerumfeldes durch die Anlieger: Aufschüttungen, Lagerungen, teilweise nicht genehmigte bauliche Anlagen am Gewässer						
Zielsetzung	Minimierung der Hochwassergefahren entlang der eingegengten Gewässerabschnitte; hochwassersensible Nutzung des Gewässerumfeldes

Maßnahmen	Beschreibung	Zuständigkeit	Umsetzung
	Durchführung von Gewässerbegehungen und Information, Beratung und Dialog mit den direkten Grundstücksanliegern an den innerörtlichen Gewässerstrecken des Sarmersbaches zur Erläuterung der verstärkenden Hochwasserproblematik durch u.a. die Lagerung von Material im Überschwemmungsbereich der Gewässer und die Errichtung von baulichen Anlagen im Abflussbereich	VG / externes Fachbüro	bereits erfolgt

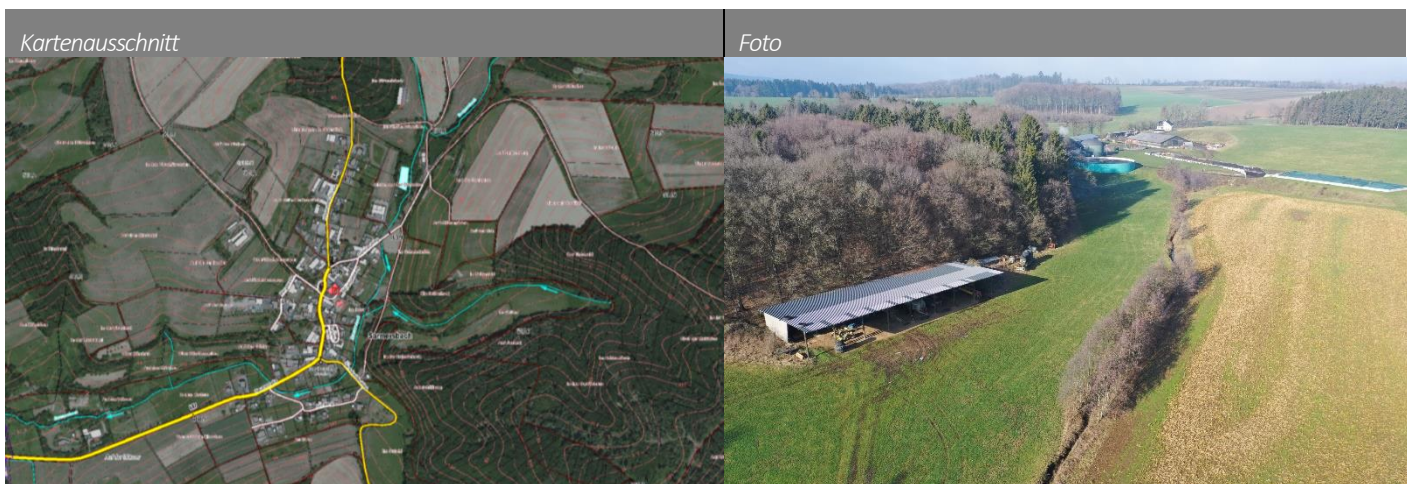
<i>Ortsgemeinde</i>	Sarmersbach	<i>Ortslage</i>	Sar_06	<i>Code</i>	Sar_06	<i>Kennzeichnung</i>	6
<i>Bereich</i>	Landwirtschaftliche Nutzflächen mit Abflussrichtung Ortslage						
<i>Problemstellung</i>	Potenzieller Bodenabtrag bei Starkregen in die bebaute Ortslage						
<i>Zielsetzung</i>	Reduzierung der Bodenerosion und Verbesserung der Versickerungsfähigkeit des Oberbodens

<i>Maßnahmen</i>	<i>Beschreibung</i>	<i>Zuständigkeit</i>	<i>Umsetzung</i>
	Erosionsmindernde Flächenbewirtschaftung	Flächennutzer	dauerhaft
